| Tittel<br>Ras i Strosse 2, 30. april 1991 | | | | |
| Forfatter<br>Fejerskov, Morten | | Dato    År<br>02.05. 1991 | Bedrift (oppdragsgiver og/eller oppdragstaker)<br>Folldal Verk A/S | |

## RAS I STROSSE 2, 30. APRIL 1991

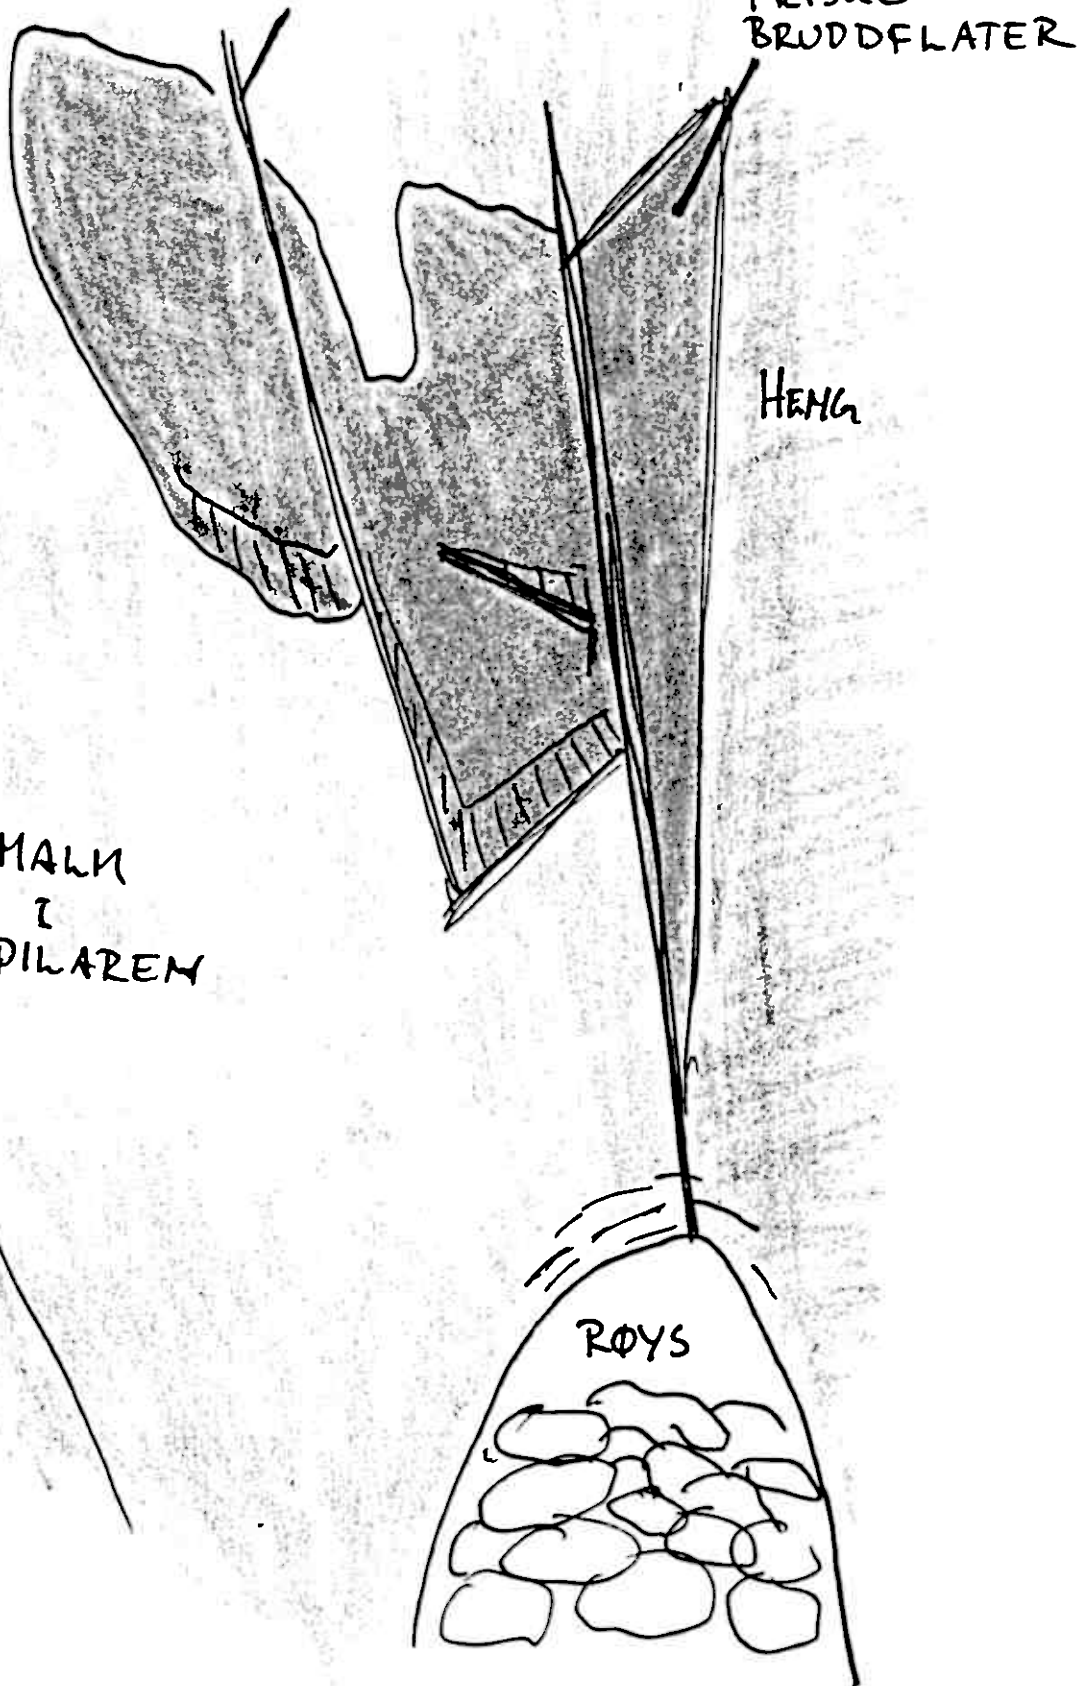
RAS FRA PILAR MELLOM STROSSE 1 OG 2

Rasets form og utbredelse er illustrert på figur 1 og kan karakteriseres som avskalling av større flak. Avskallingen har skjedd i friskt berg mens flakene avgrenses av eksisterende sprekker eller svakhetssoner. Størst avskallet mektighet har man rundt borort 822 N og i nedre deler av rasområdet. I de øvre deler av raset går mektigheten ut i null. En overveiende andel av rasmassene er malm og rasmassene har fallt ned på røysa i strosse 2. Det antas at rasmassene kan lastes som malm noe som er meget fordelaktig med tanke på gråbergsinnblanding. Høy storstein-andel må antakelig forventes.

Årsaken til raset antas å være høye spenninger som omfordes fra de utbrudte rommene og gjennom pilaren. Pilaren er avbygd på alle kanter og står igjen som en spenningsledende bro. Denne enaksjelle spenningstilstanden fører til indre strekkspenninger i pilaren som igjen kan gi seg utslag i storskala "corediscing" eller bergslag.

De gjennomsettende sprekke og svakhetssonene som avgrenser raset har også vært av betydning. Rasets lokalisasjon og omfang henger nok sammen med og styres av de strukturelle forhold.

1. Drift i strosse 2 stoppes slik at spenningsnivået i pilaren mellom strosse 1 og 2 ikke øker ytterligere. Lasting kan pågå men ingen skyting.
2. Boring av kam og fester i 702 forseres, gjerne med innsats av 2 LH-rigger. Dette området vil kunne vise seg å bli ustabilt dersom driving i strosse 2 fortsetter og man kan da bli nødt til å måtte oppgi hele området.

3. Det meste av produksjonen inntil 702 og strosse 3 er i drift bør komme fra strosse 4. En rask avbygning av denne strossen er også å foretrekke idet også denne viser begynnende stabilitetsproblemer pga. lange spenn. En vurdering av store salver (flere vifter) vil være tilrådelig da sidegråbergs-innblandingen vil kunne reduseres. Eventuelle etterfølgende gråbergs-ras fra heng- og liggflate vil da bare legge seg oppå malmen.

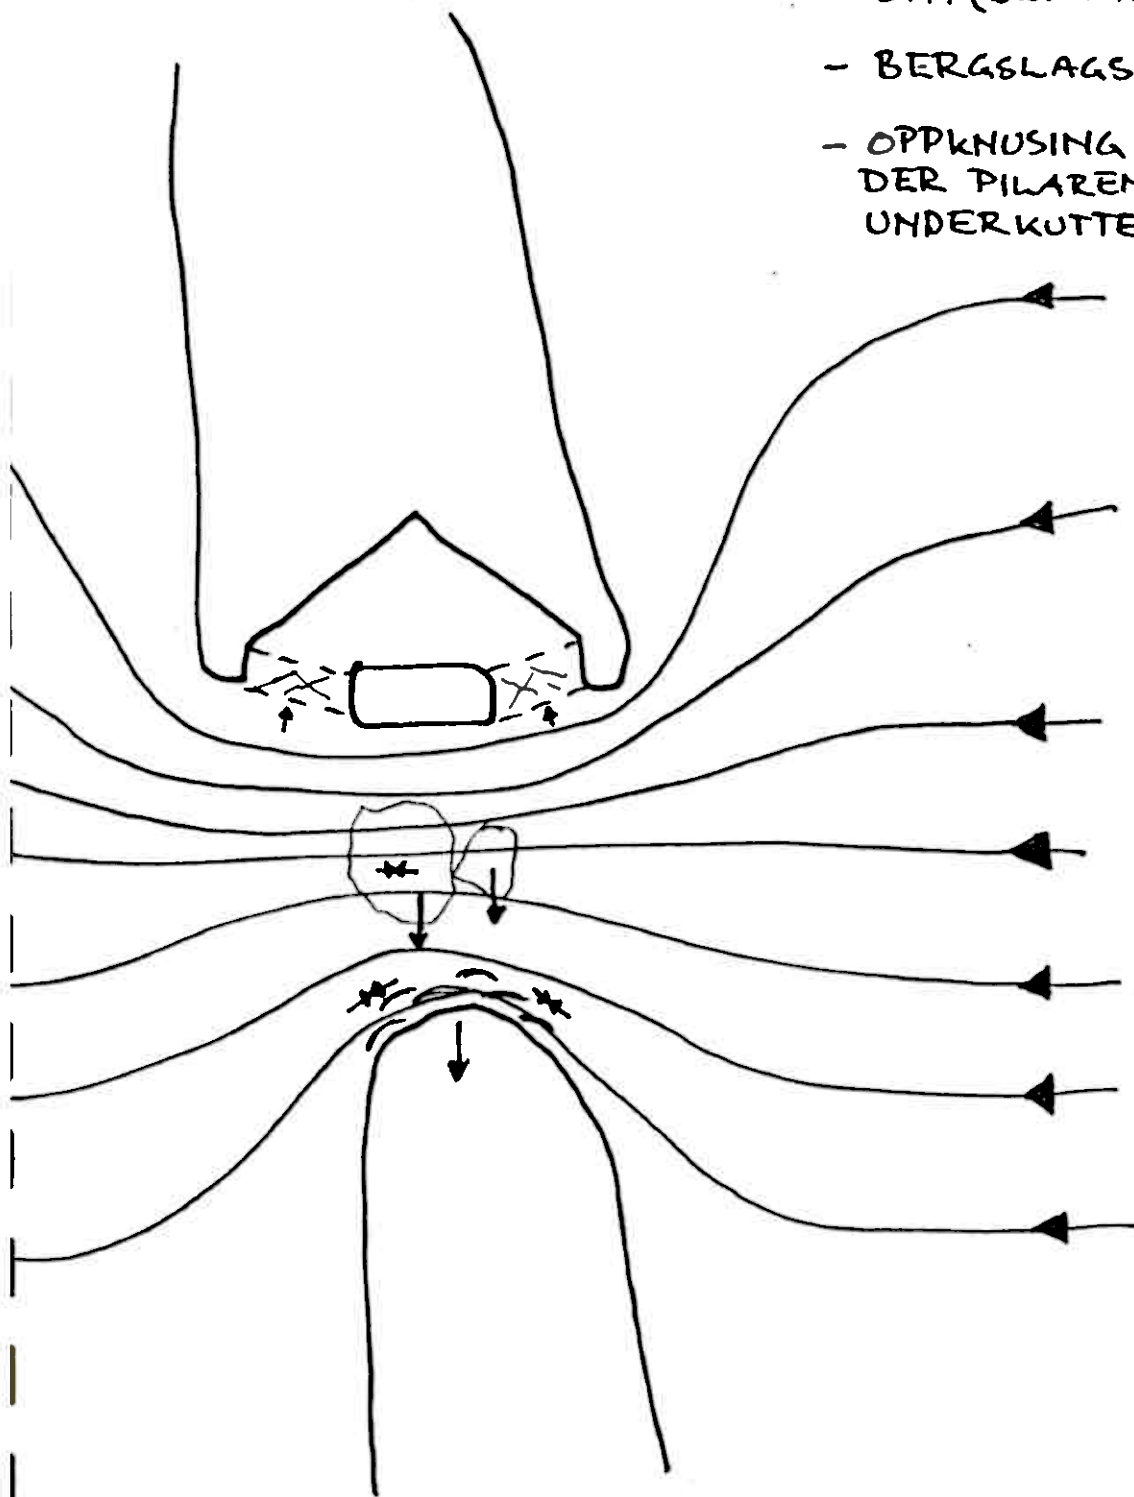
# PROBLEMER SOM FØLGE AV HØYE PILARSPENNINGER

- Det er tidligere registrert at pilaren knuses opp i underkant, noe som fører til at mindre partier faller av vha. tyngdekraften. Oppknusingen har sannsynligvis sammenheng med at de ytre deler av pilaren nærmer seg brudd.
- Spraking har til nå ikke vært observert på pilaren, med etter det siste store raset høres stadig dumpe sprakelyder. Det antas derfor at pilaren nå utsettes for spenninger i størrelsesorden malmens trykkfasthet (150-200 MPa).
- Et annet tegn på pilarens påkjenning er de sprekke som er identifisert og kartlagt på festene i 702. Disse er klare indikasjoner på et høyt spenningsnivå i sålen, noe som fører til at sålen presses opp (heves) slik at kammen og festene utsettes for et komplisert system av strekkspenninger.

- FESTE OG KAM SPREKKER OPP. (BLIR HEVET)
- BERGSLAGSAKTIVITET
- OPPKNUSING OG UTFALL DER PILAREN ER UNDERKUTTET

PILAR SOM ER AVSKÅRET PÅ ALLE KANTER ER UTSATT FOR EN ENAKSIELL SPENNINGSSITUASJON

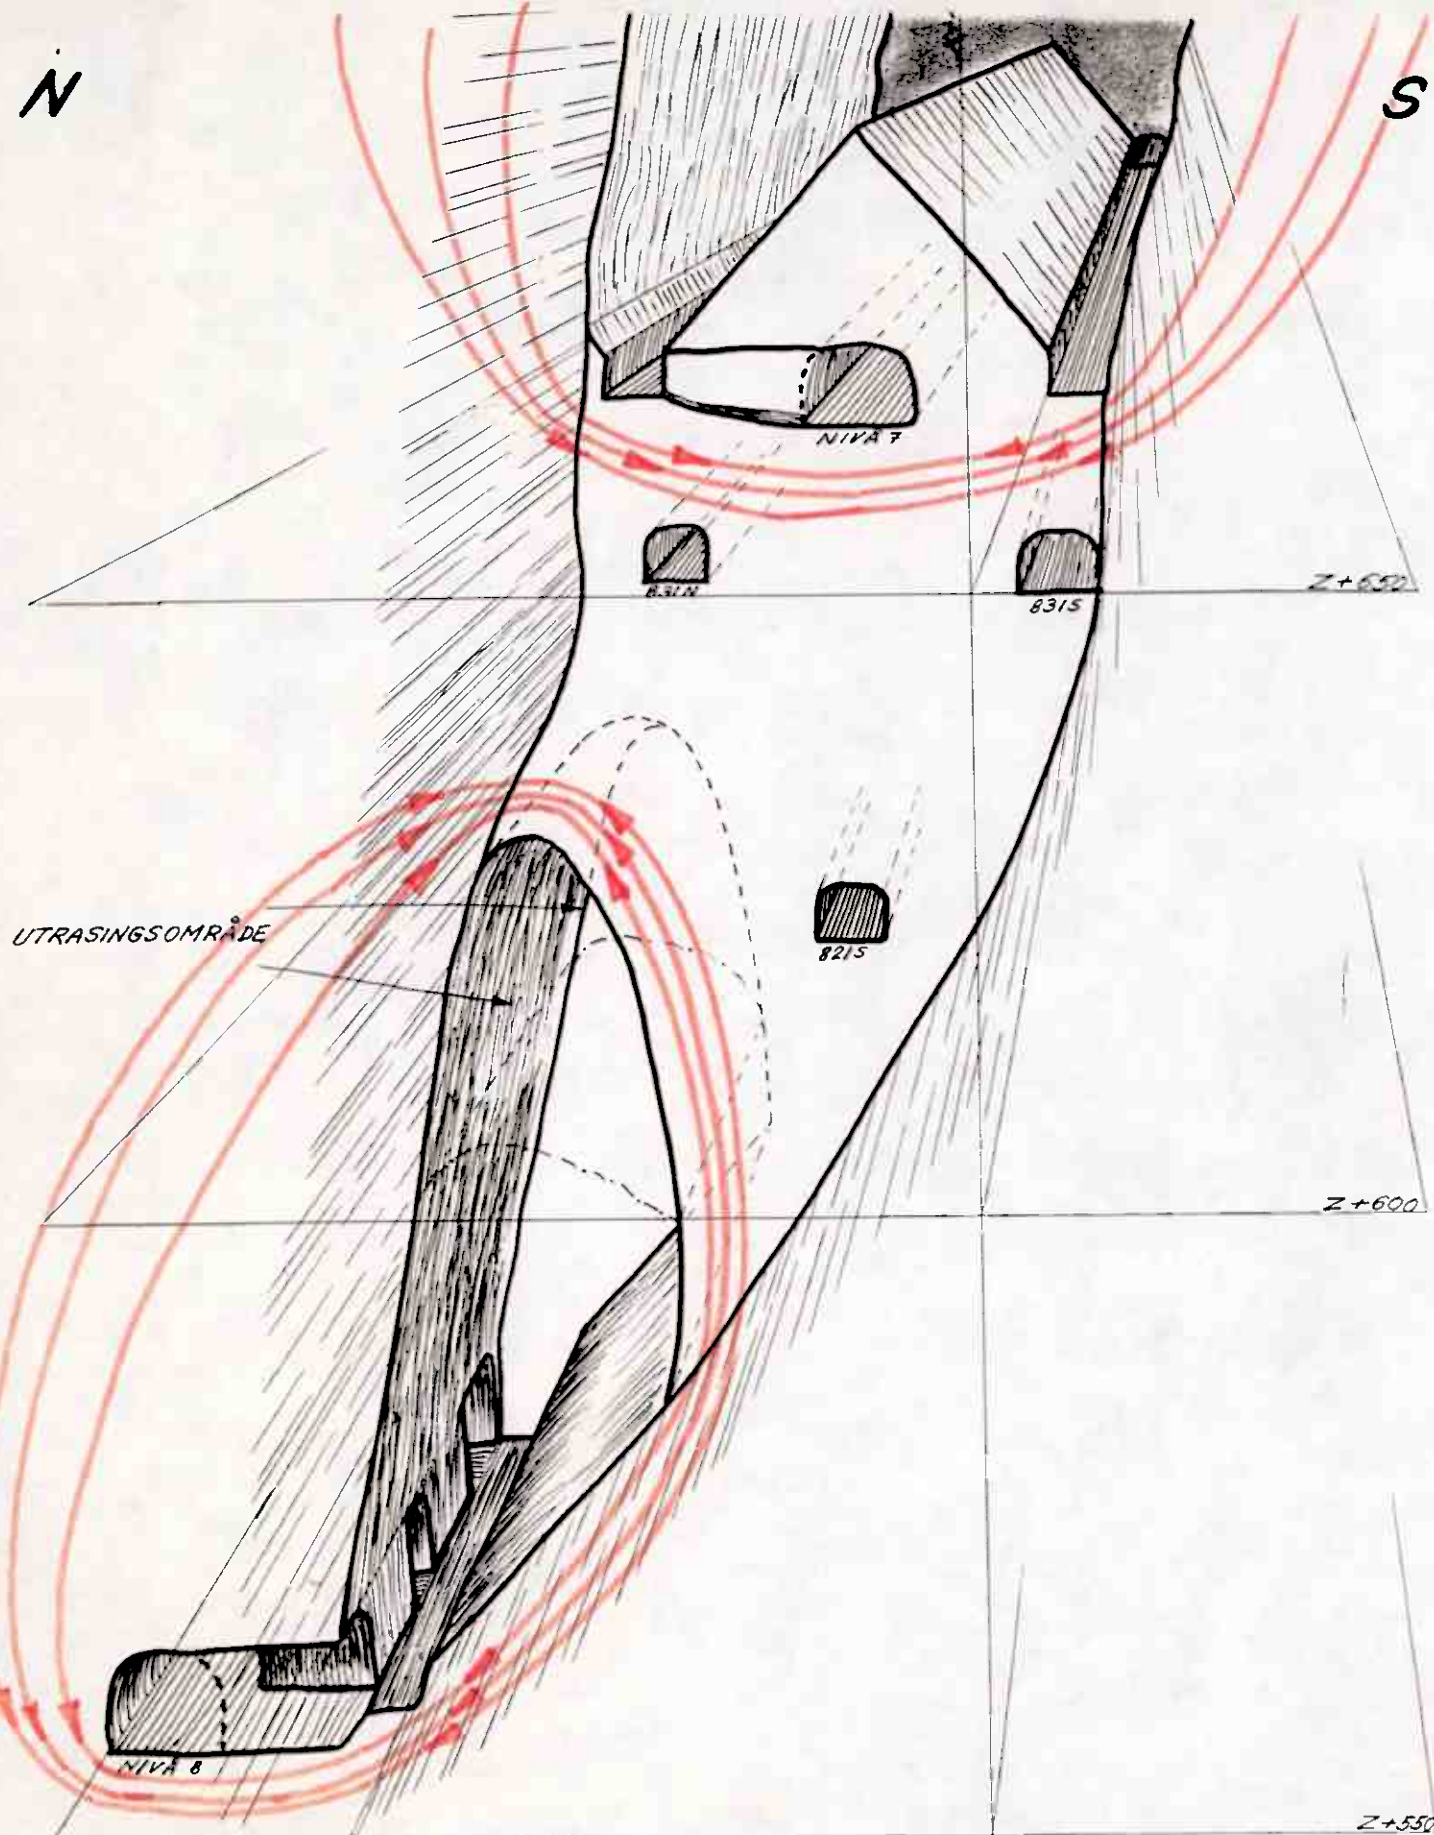
PRINSIPPSKISSE SOM VISER BERGTRYKKETS FORDELING VED PILAR MEL-  
LOM STROSSE 1 OG 2.

SETT FRA VEST FRA BORORT NR 721. SETT MOT ØST.

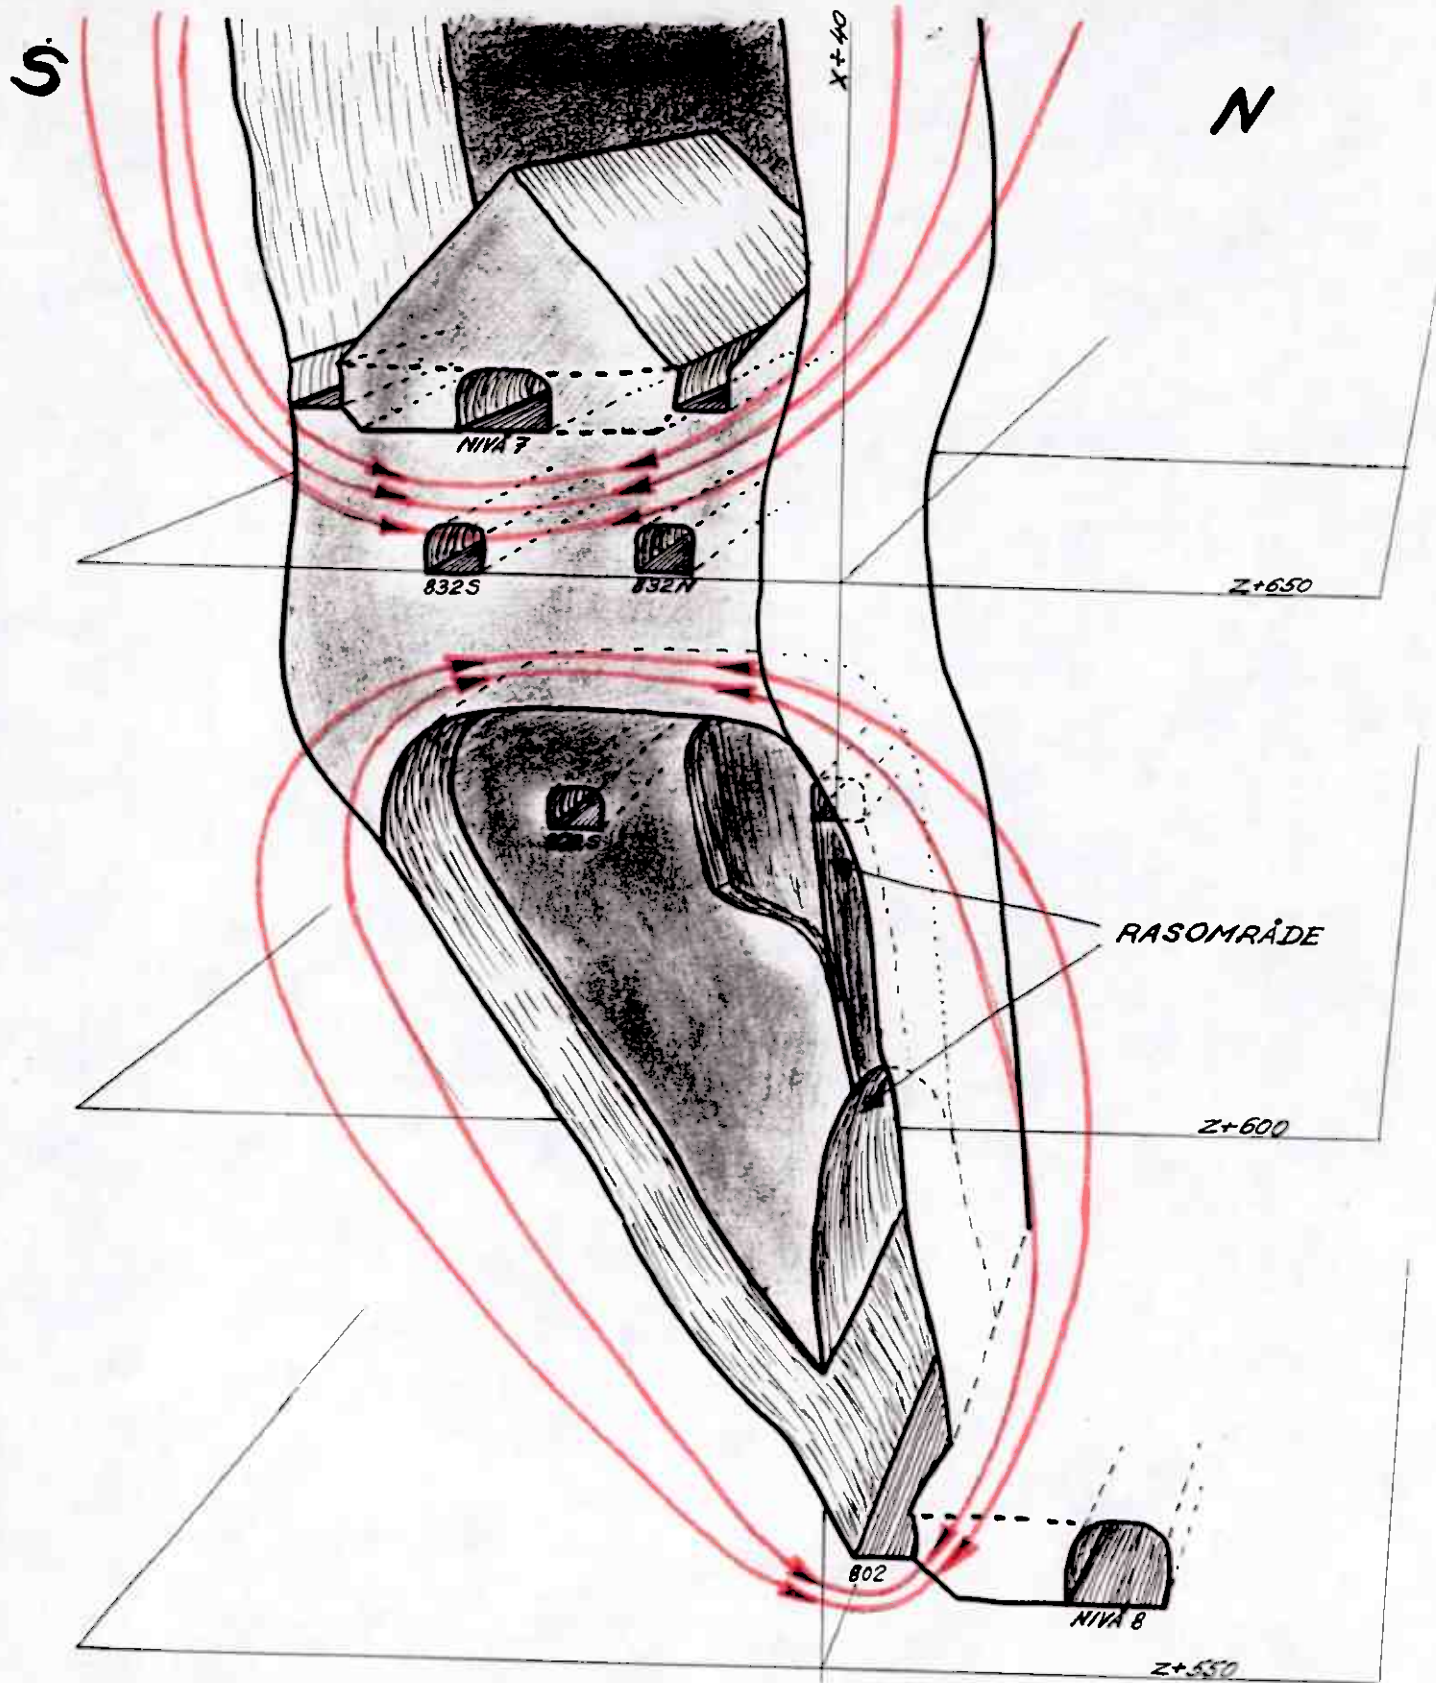
PRINSIPPSKISSE SOM VISER BERGTRYK-  
KETS FORDELING VED PILAR MEL-  
LOM STROSSE 1 OG 2.

SETT FRA ØST FRA BORORT NR. 822N, SETT MOT VEST.

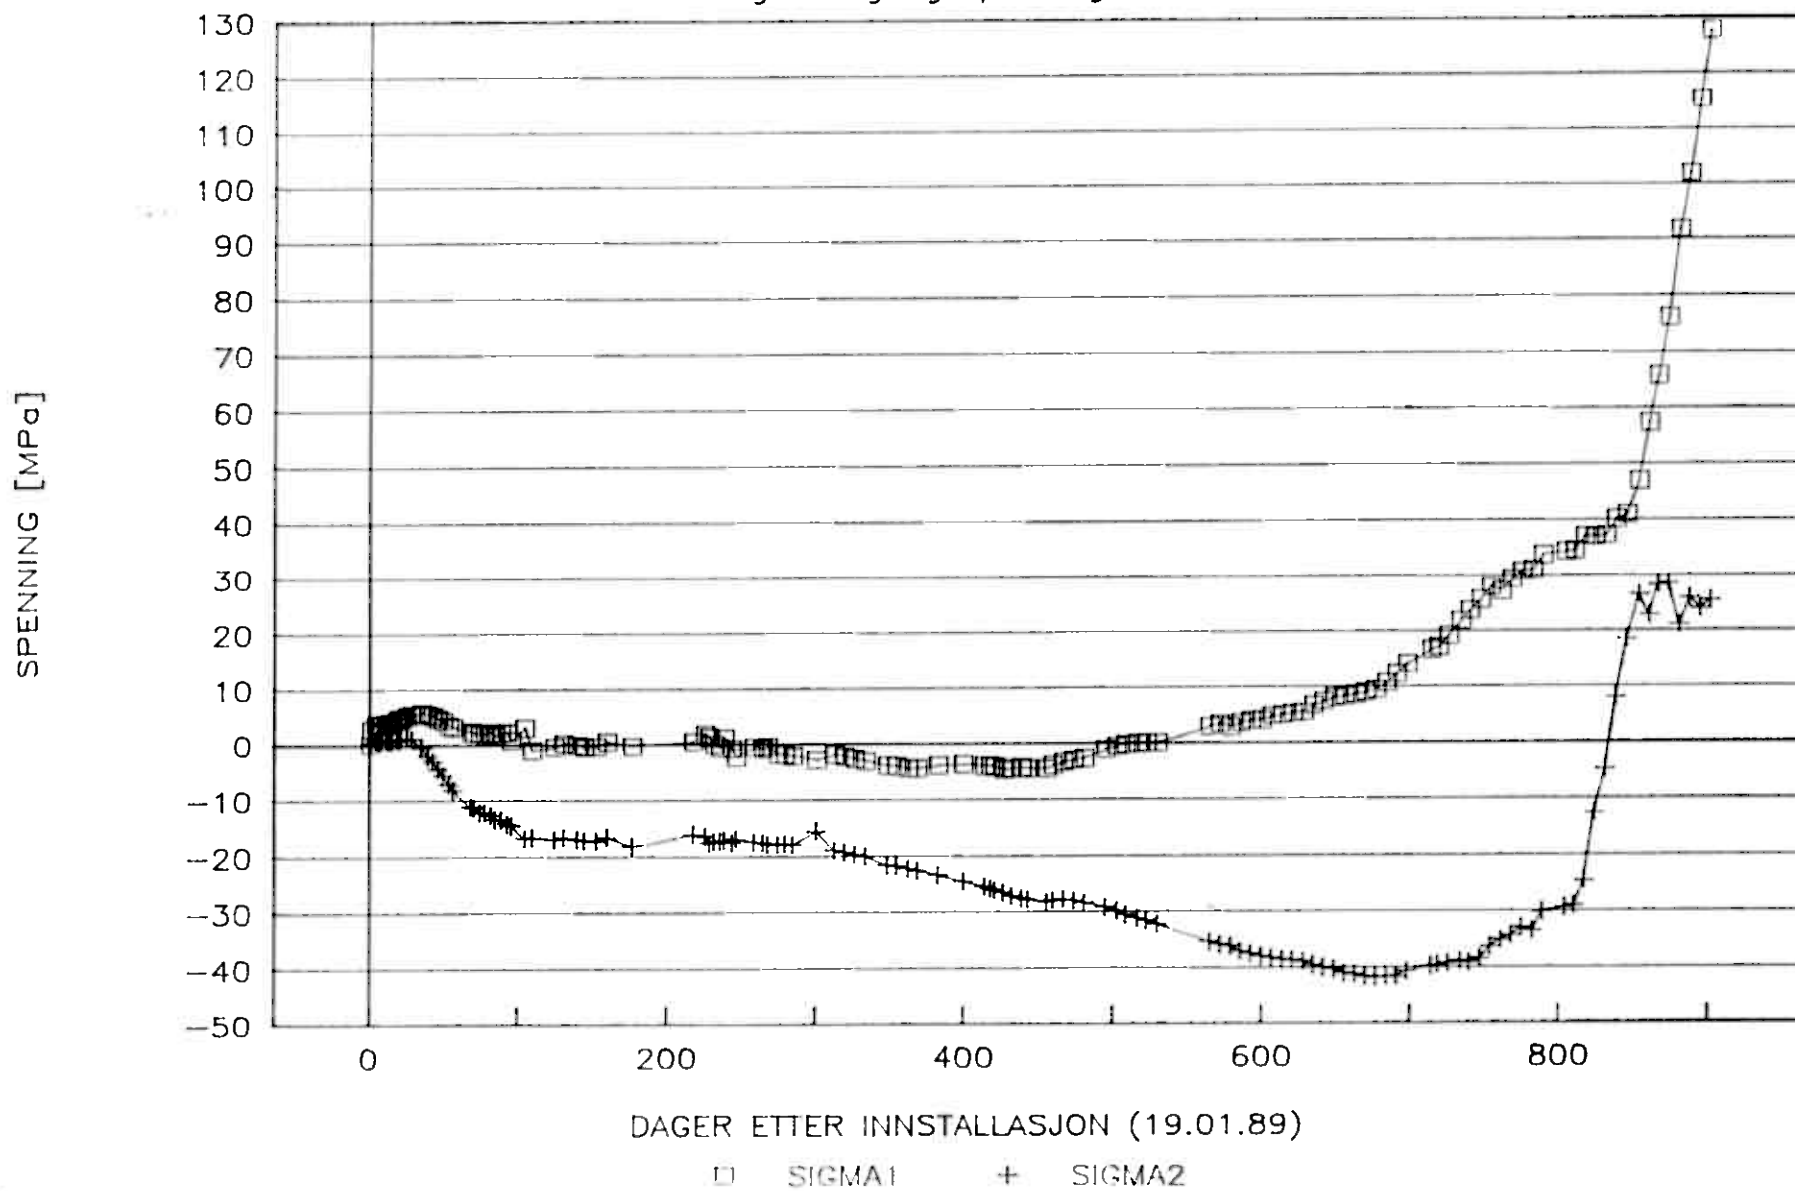
# SPENNINGSOVERVÅKING BORORT 812 stasj. 6

Endringer. Utgangsspenning = 50 MPa
