Rapport etter befaring 17.11.1950, til Sivilforsvarsnemda for drivstofforsyningen, om Humblen kalkstensgruber i Ålesund.

| Forfatter<br>Bergmester Gunnar Åsgaard | Dato<br>18.11 1950 | Bedrift<br>Trondheimske bergdistrikts kontor |

Befaring av Humblen kalksteinsgruve i Ålesund med tanke på anlegg av oljelagring. Kartskisse over gruva .

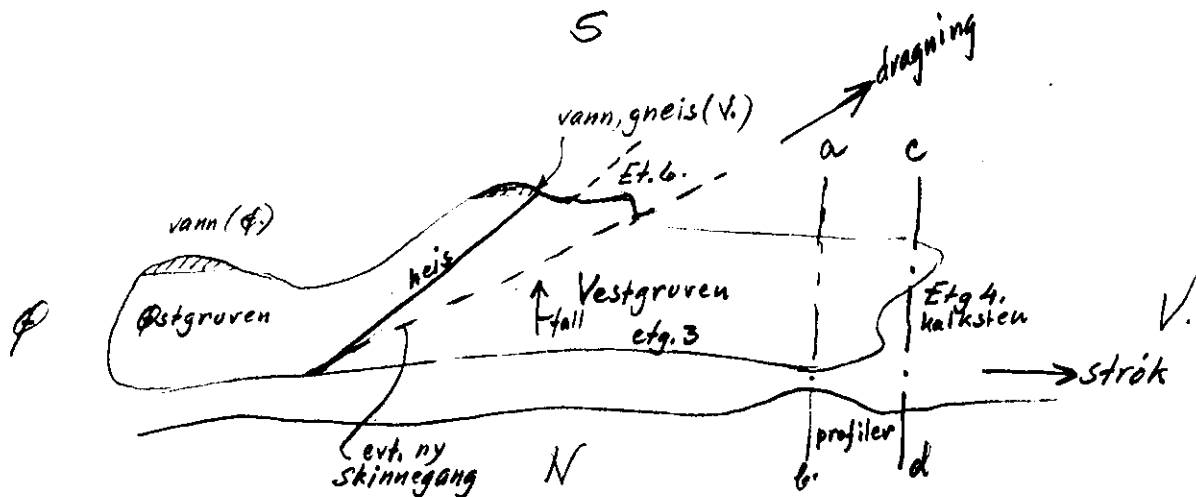
Jeg nevnte at den nåværende synk går ned i gråfjell i bunnen, men når jeg allikevel tror at kalkstengangen fortsatt kan følges mot dypet er det fordi den etter sleppene å dømme har sterk dragning mot vest eller sydvest.

Jeg antyder i ovenstående skisse hva jeg mener med "dragning". Den nåværende skinnelane er som nevnt kommet ned i gråfjell, og for eventuell fortsatt drift mot dypet, må skinnelangen omlegges og dette vil ikke volde noen vanskeligheter. Iflg. Musæus er banen omlagt 3 ganger før.
