Undersøkelser av Kvartsbåndet jernmalm til naturstein, Bjørnevatn

| Rapport vedr.:<br><br>UNDERSØKELSER AV KVARTSBÅNDET JERNMALM TIL NATURSTEN,<br>BJØRNEVATN | | | |
| Prosjekt<br>Natursten, Finnmark | | Oppdragsgiver<br>A/S Sydvaranger / Prospektering A/S | |

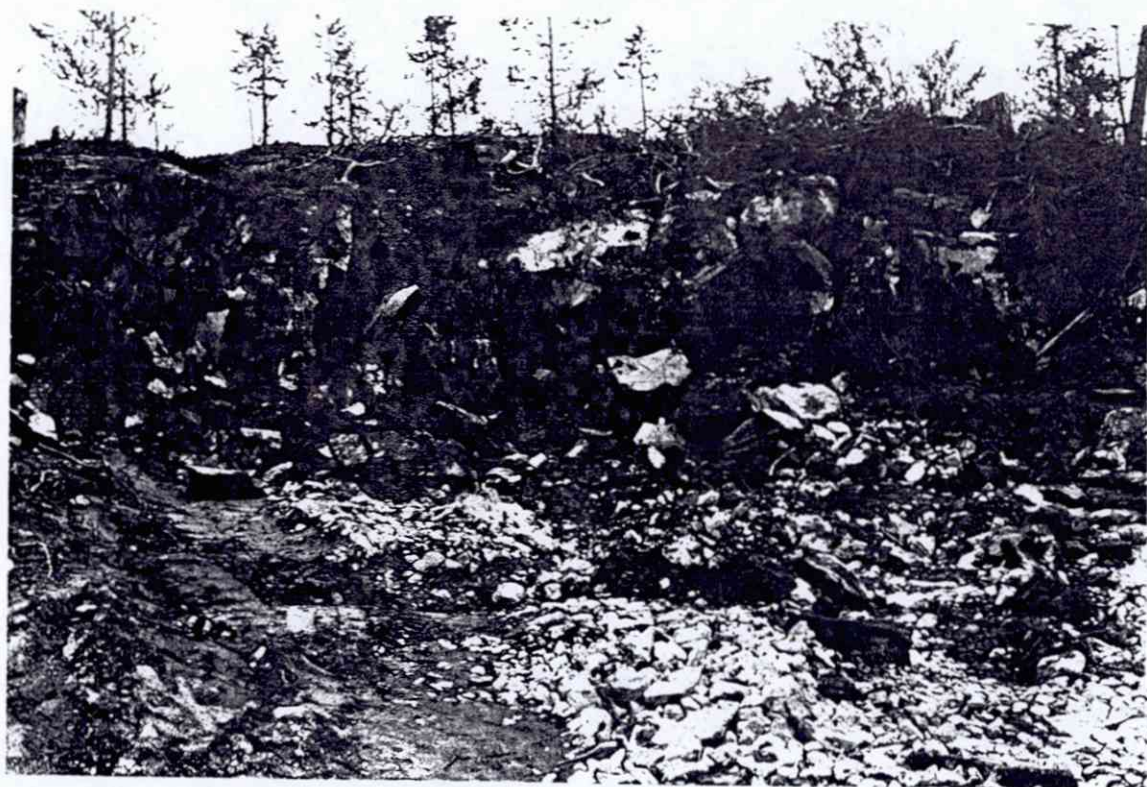
Objekt 2. Etter skyting. Malmen er oppsprukket og dypforvitret langs klorittsonen.

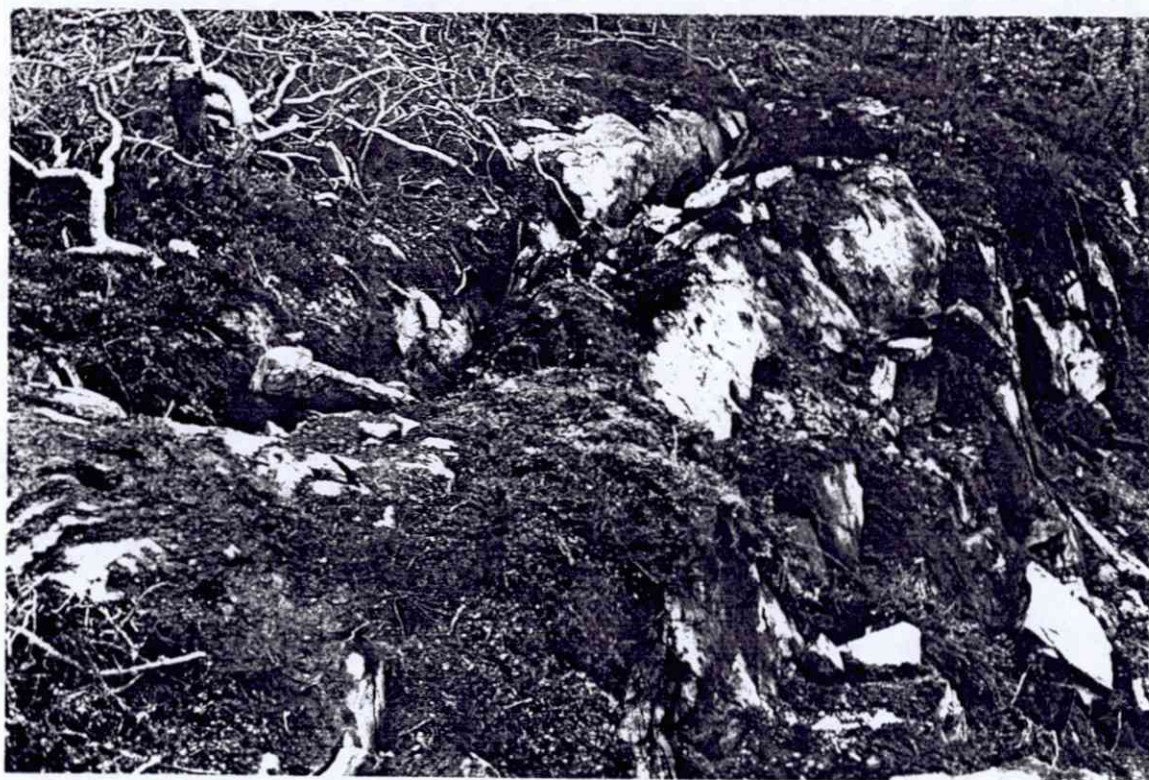
Objekt 2. Nærbilde av stoffen etter skyting, oppsprekking langs foliasjonsplan med klorittsoner.

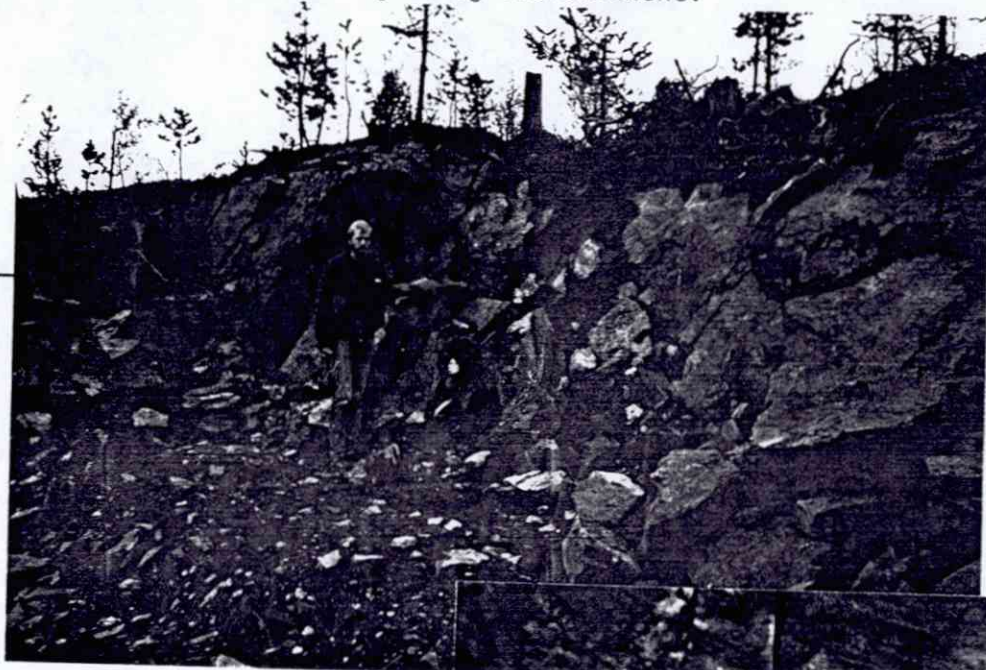
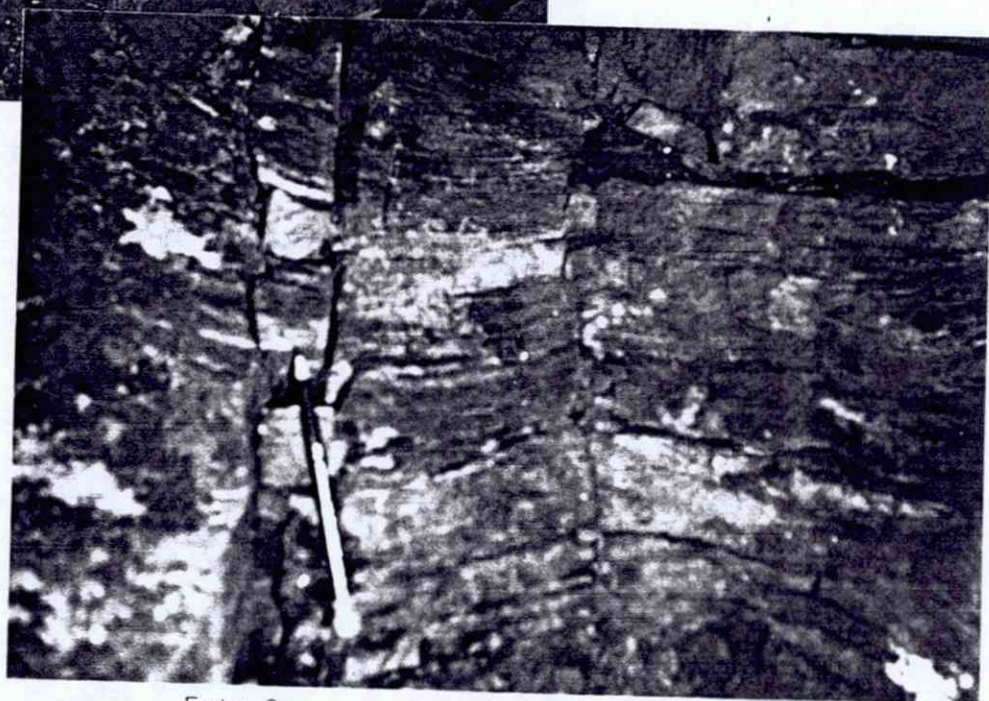
Foto 2.

Prøveuttaket er forsøkt innenfor en "urørt" og kloritrik malm, Fe-mag. 30 %. Berggrunnen viser høy frekvens av tverrstikk med liten utholdenhet.

Det er boret ligger og stendere i plan, 4.0 m og 2.5 m henholdsvis. Stuffen er fremskutt som for Uttak 1.

Resultat i hovedsak som for Uttak 1, viser en foretrukken oppsprekking etter kloritlagene og tverstikkene.

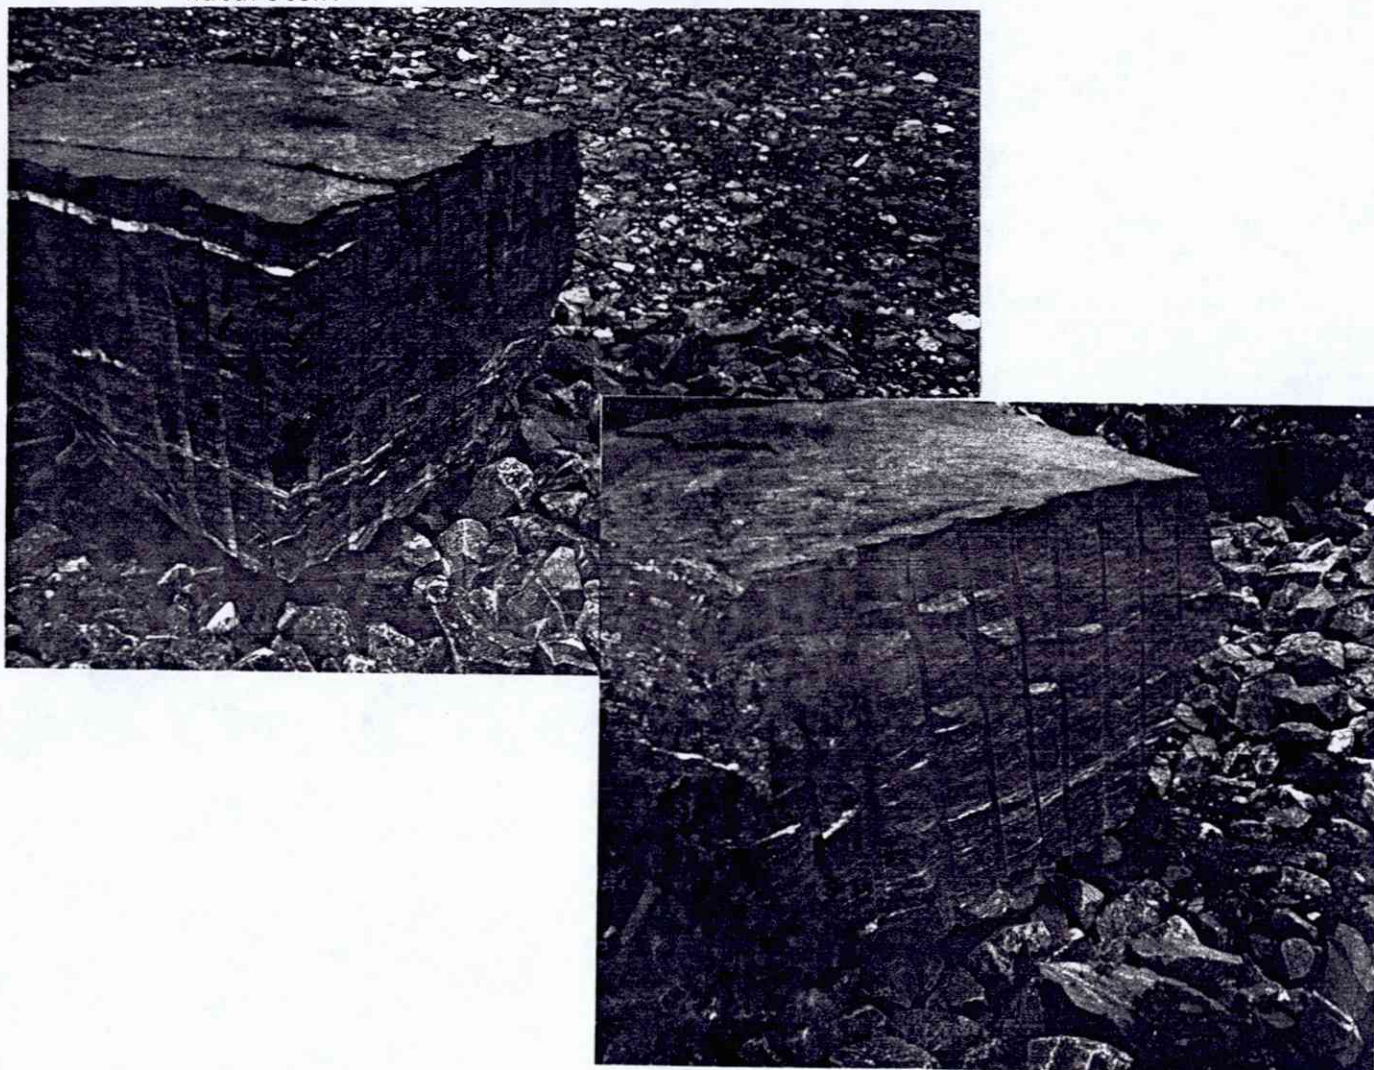
Foto 3.

Blottlagt berggrunn her viser en meget pen sterkt foldet og magnetitrik malm, Fe-mag. 33 %. Relativt lav tverstikkfrekvens.

Det er ingen tvil om at malmens struktur gjør den meget attraktiv som natursten.
