Søknad om driftskonsesjon

Løvåsen pukkverk

Frosta Pukk og Graveservice AS

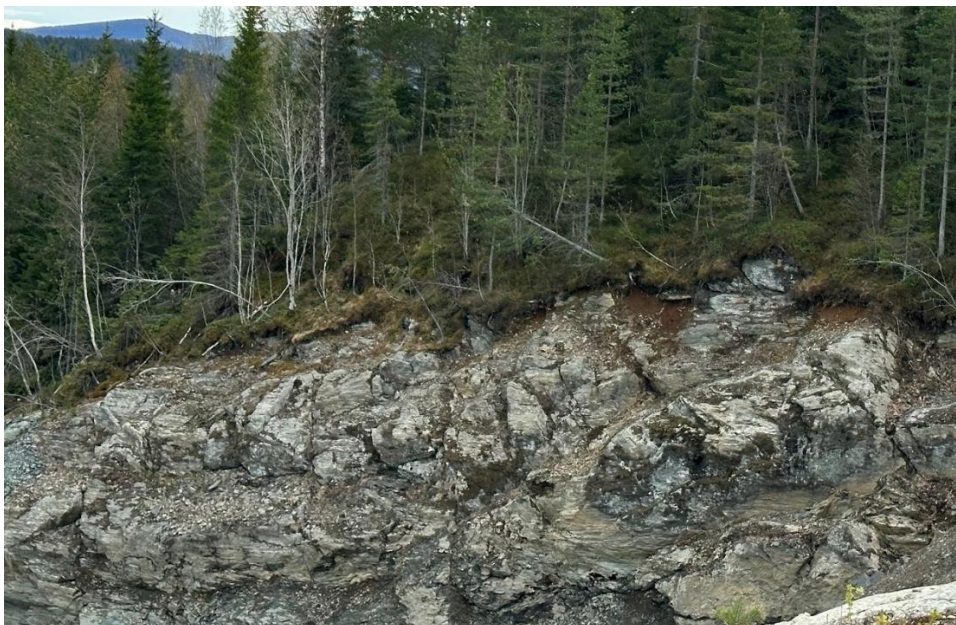
Bilde mot sør:

Det går et skille mellom konglomerat og grønnstein langs den sørlige grensen for det regulerte området. Det forekommer små, sporadiske sprekker/slepper i berget i forskjellige retninger i fjellet mot sør. Erfaringsvis har ikke disse sleppene hatt noen betydning for stabiliteten i veggene. Men ettersom det er et skille må det være ekstra fokus på steinkvalitet og stabilitet i denne veggen mot sør.

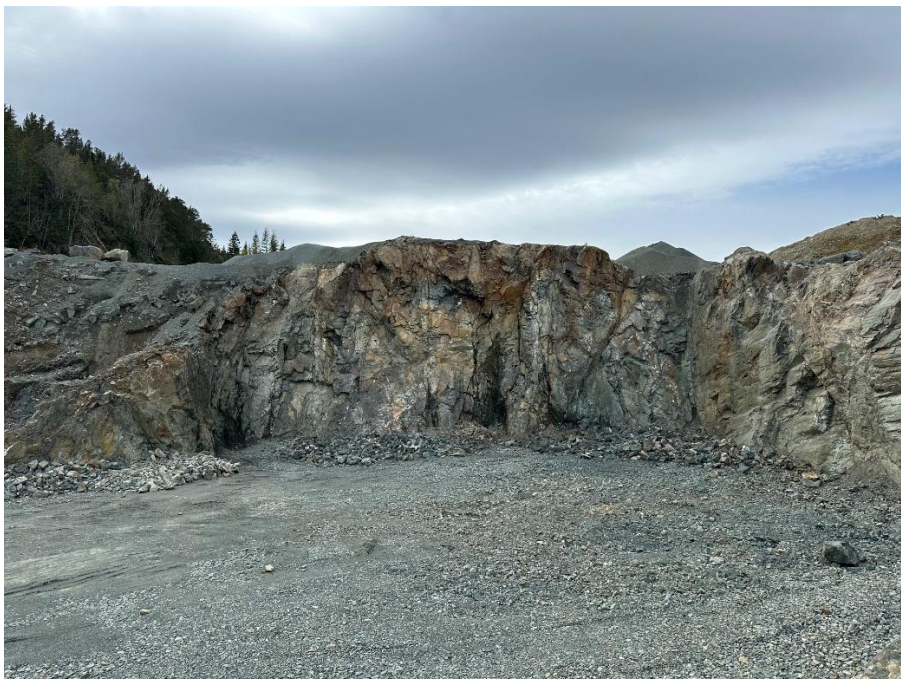
Bilde tatt mot vest:

Bildene av stoffen etter prøveuttak er tatt mot nord og vest. Bildene viser at fjellet ligger i vertikale lag i retning øst – vest. Ved driveretning mot nord / vest bryter vi de vertikale lagene diagonalt i 45 grader, noe som gir en ideell retning og gir god knusing av fjellet ved sprengning.

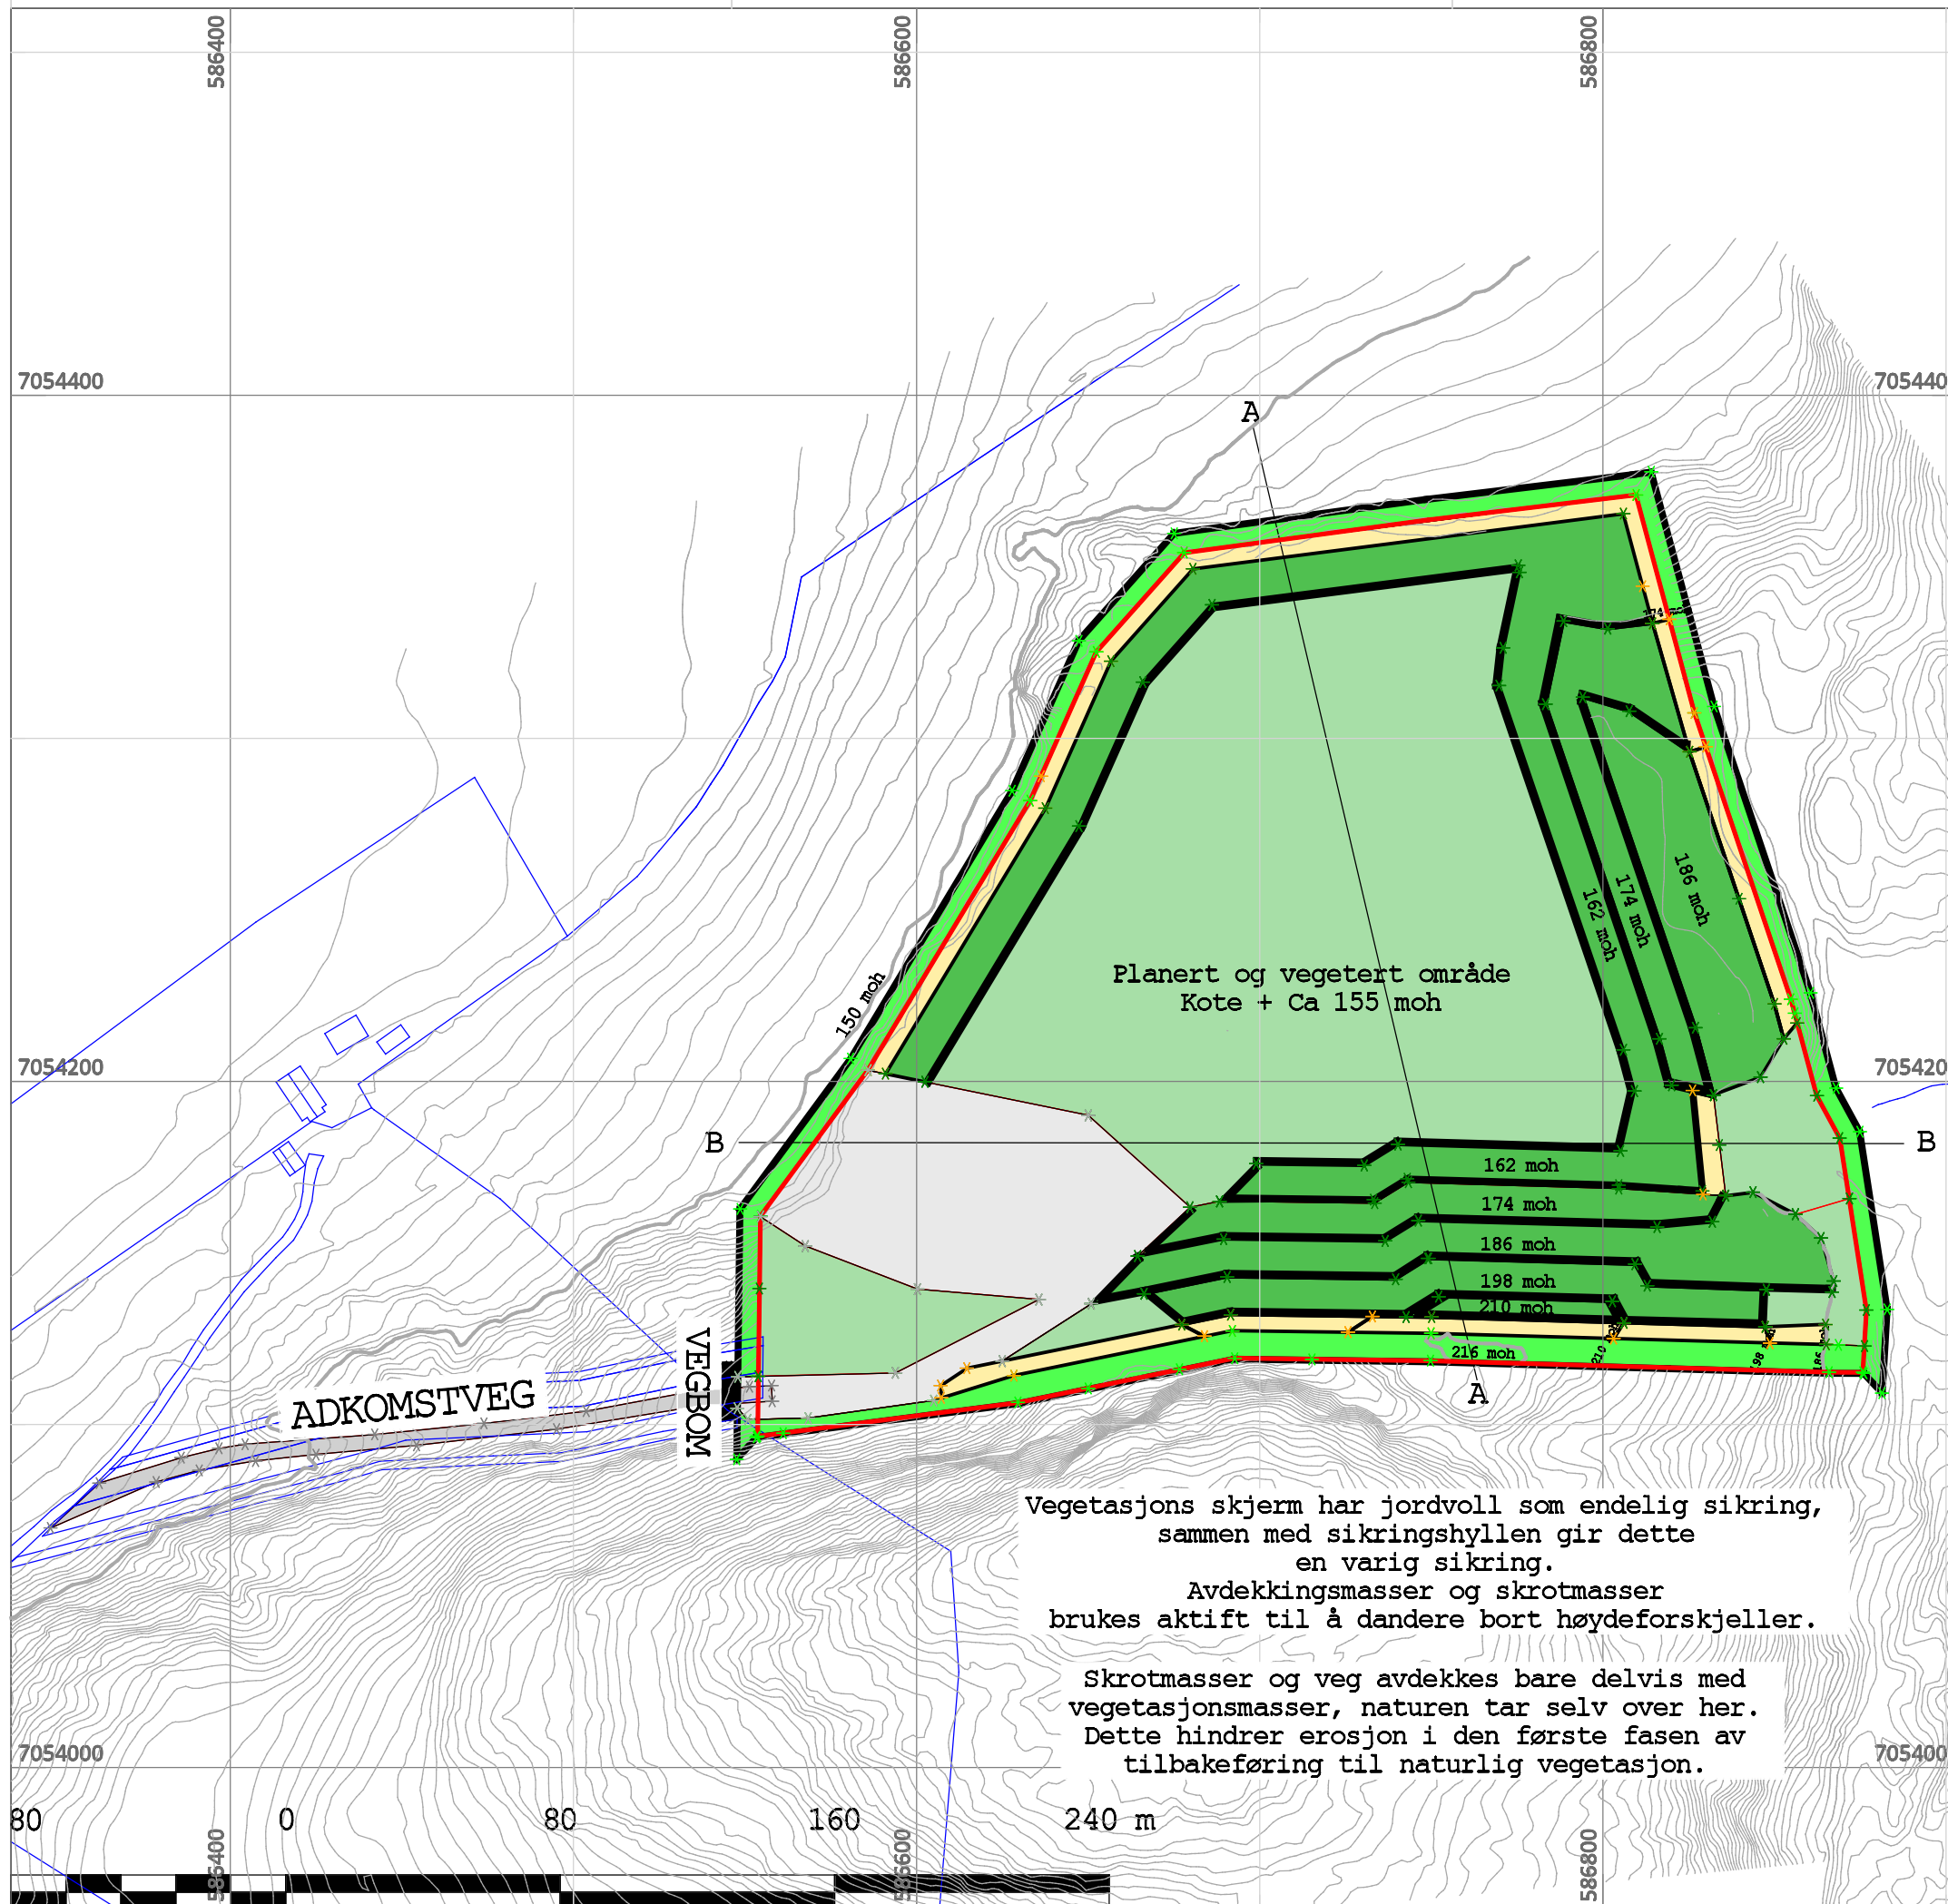
Vegetasjons skjerm har jordvoll som endelig sikring, sammen med sikringshyllen gir dette en varig sikring. Avdekkingsmasser og skrotmasser brukes aktift til å dandere bort høydeforskjeller. Skrotmasser og veg avdekkes bare delvis med vegetasjonsmasser, naturen tar selv over her. Dette hindrer erosjon i den første fasen av tilbakeføring til naturlig vegetasjon.

REV	ANT	ANDRINGEN AVSER	DATUM	SIGN
		KONSESJONSOMRÅDET ETTER OPPRYDDING - Sikringstiltak		
		LØVÅSEN PUKKVERK 5036-42/1 Bergsvegen, 7633 Frosta		
		  AZ GARTNER AS ALSTADVEGEN 265 FROSTA Tlf: +47 90 90 01 50 Orgnr: 992542462 azgartneras@gmail.com		
UPPDAG NR		RITAD/KONSTR AV Knut Helge Brevik		
DATUM		08.12.2025		
RITNINGSBESKRIVNING SITUASJONSPLAN				
KOORDINATSYSTEM Norway/UTM UTM32				
SKALA		RITNINGNUMMER		REV
1 : 2000 (A3)		Plan: 10 av 15		.

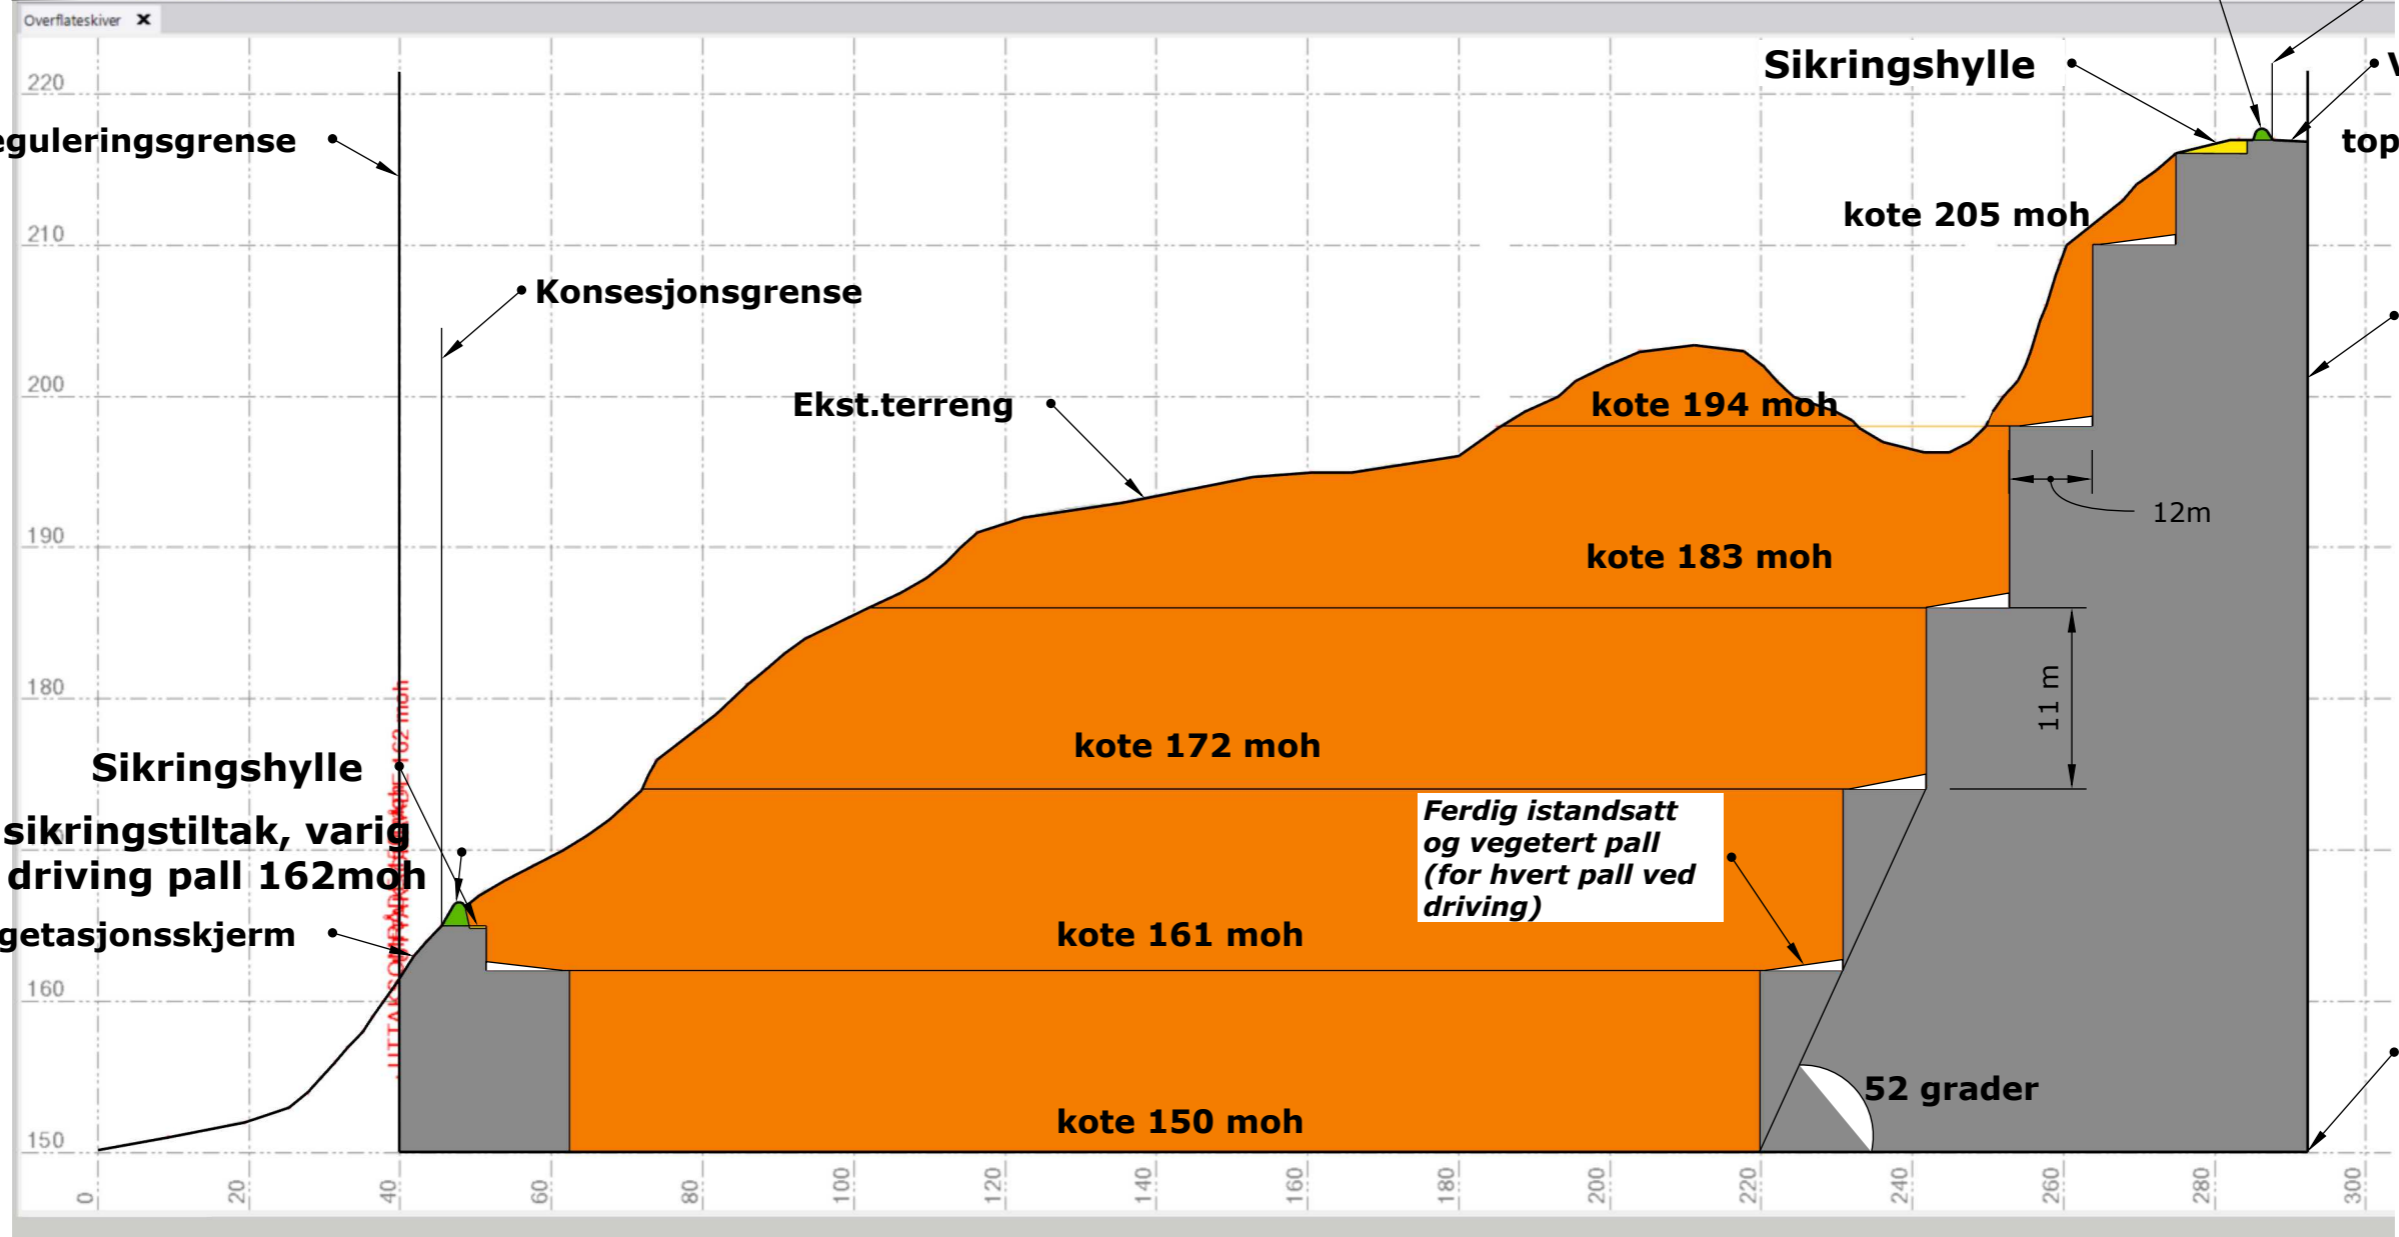
Plan: 13 av 15

Tilstrekkelig sikringstiltak, varig Opprettes ved start.

Tilstrekkelig sikringstiltak, varig opprettes ved driving pall 162moh
