| Tittel<br>Drivbar malm i strosse nr. 6, B-malm - Bergmek - faresone | | | | |
| ● Sammen drag, innholdsfortegnelse eller innholdsbeskrivelse<br>Drivbar malm i strosse nr. 6, B-malm<br><br>Inneholder i tillegg til brytningsplaner også vurderinger omkring de bergmekanske forholdene i strosse 6. | | | | |

## FOLLDAL STOPING PLAN -92; COMMENTS AND RECOMMENDATIONS

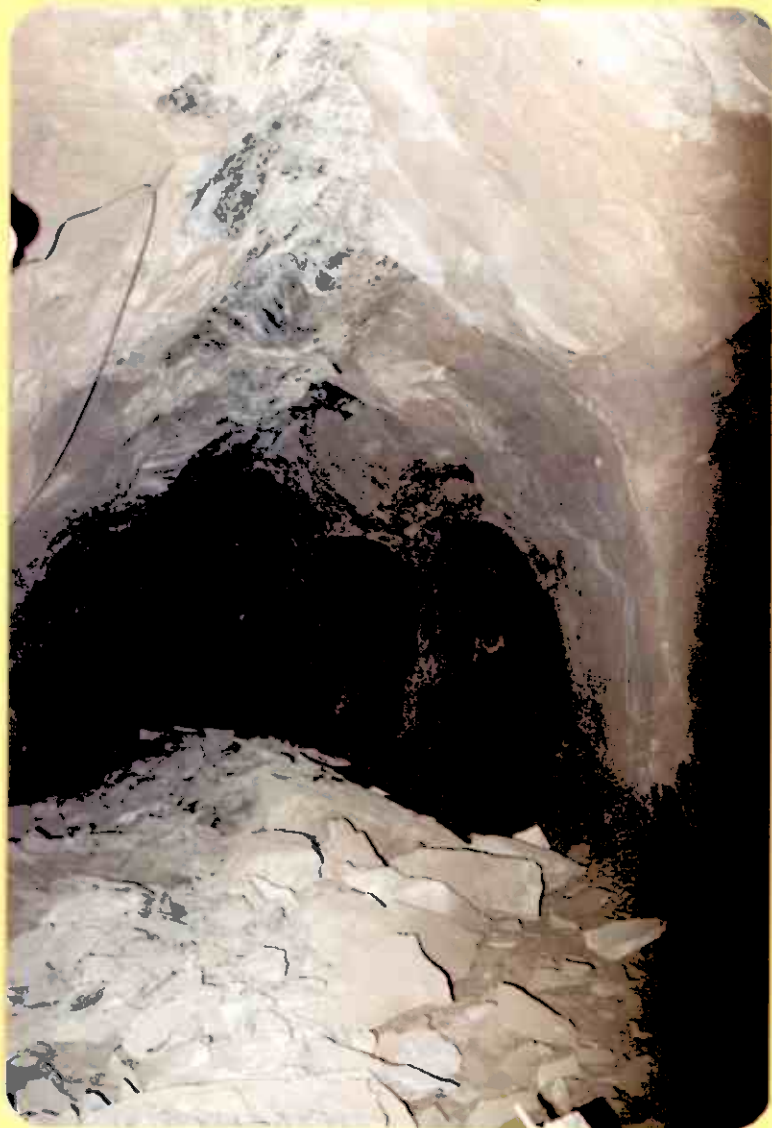
Borort 836 N - vestfor spaltetverrslag

UTSIKT MOT VEST  
UTSIKT MOT UTRAS MASSE  
ETTE SKUTT SALVE I BORORT  
NR. 846.

Foto: 18/9 - 91, kl. 9.00 Milosh H. Motys

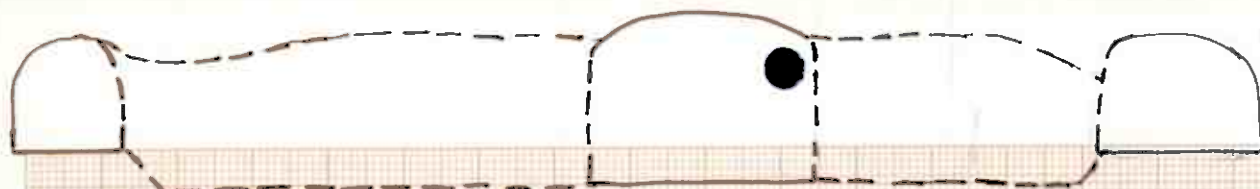
Strosse 6  
Lengdesnitt

M 1: 250
