| Tittel<br>TB. Befaring Sunnan kalkbrudd. | | | | |
| Forfatter<br>Mikalsen, Trygve | | Dato<br>25.07 1980 | Bedrift<br>Bergvesenet | |

BEFARING AV SUNNAN KALKSTEINSBRUDD, STEINKJER KOMMUNE  
23.juli 1980

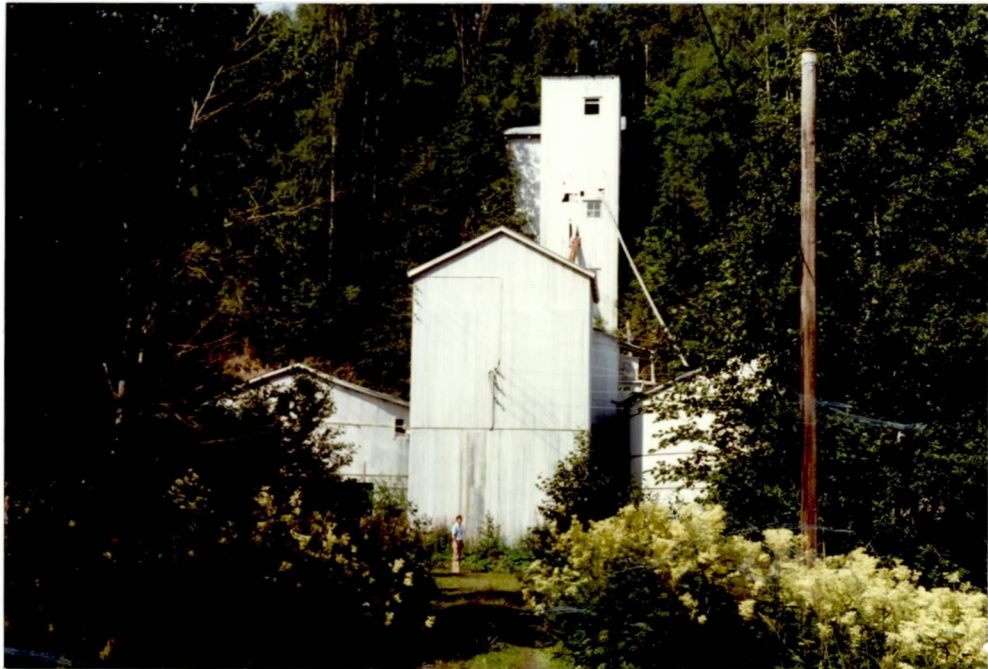
Like nedenfor bruddet ligger anlegget som består av en bygning med knuse- og mølleanlegg, tre siloer og et vektrom.

Bygningene er i relativt bra forfatning men har nå begynt å forfalle.

SUNNAN KALKBRUDD 1980. Bilde av knuse-mølleanlegg og silo.

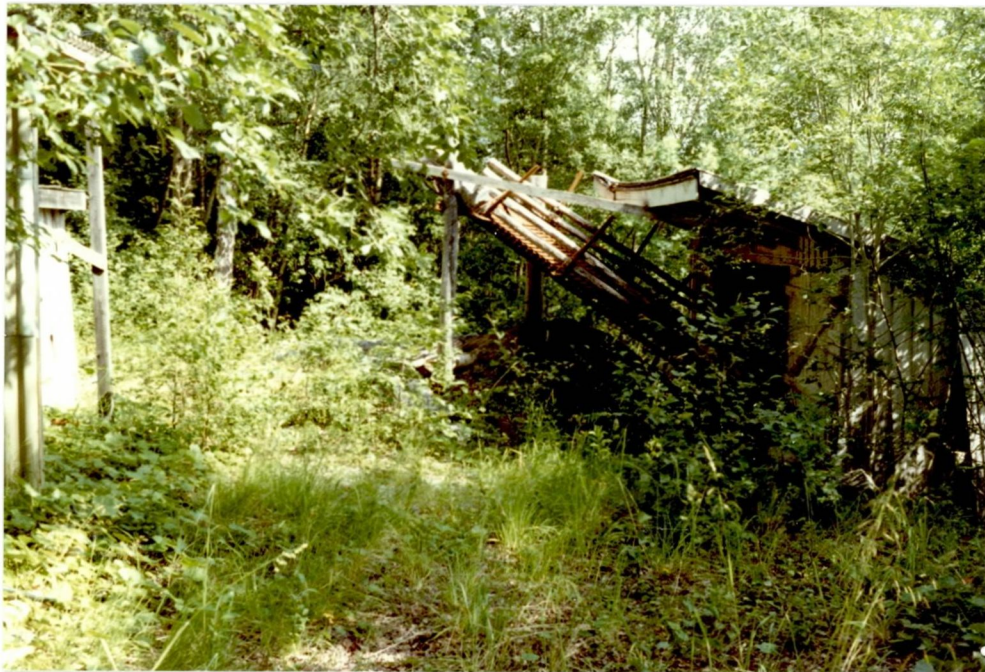
I bygningen står ennå igjen grovknuseren, en 50 hk elektrisk motor, kompressoranlegg, valsekvern, to vindsikter samt diverse transportband og anlegg. Utstyret er ikke vedlikeholdt og må betraktes som kassert og ubrukelig.

SUNNAN KALKBRUDD 1980. Rist for grovknuser.

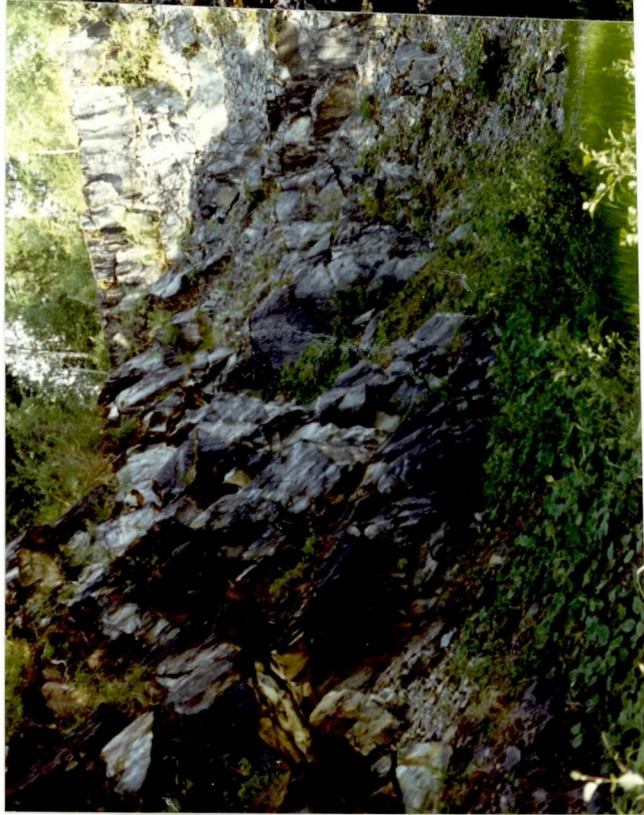
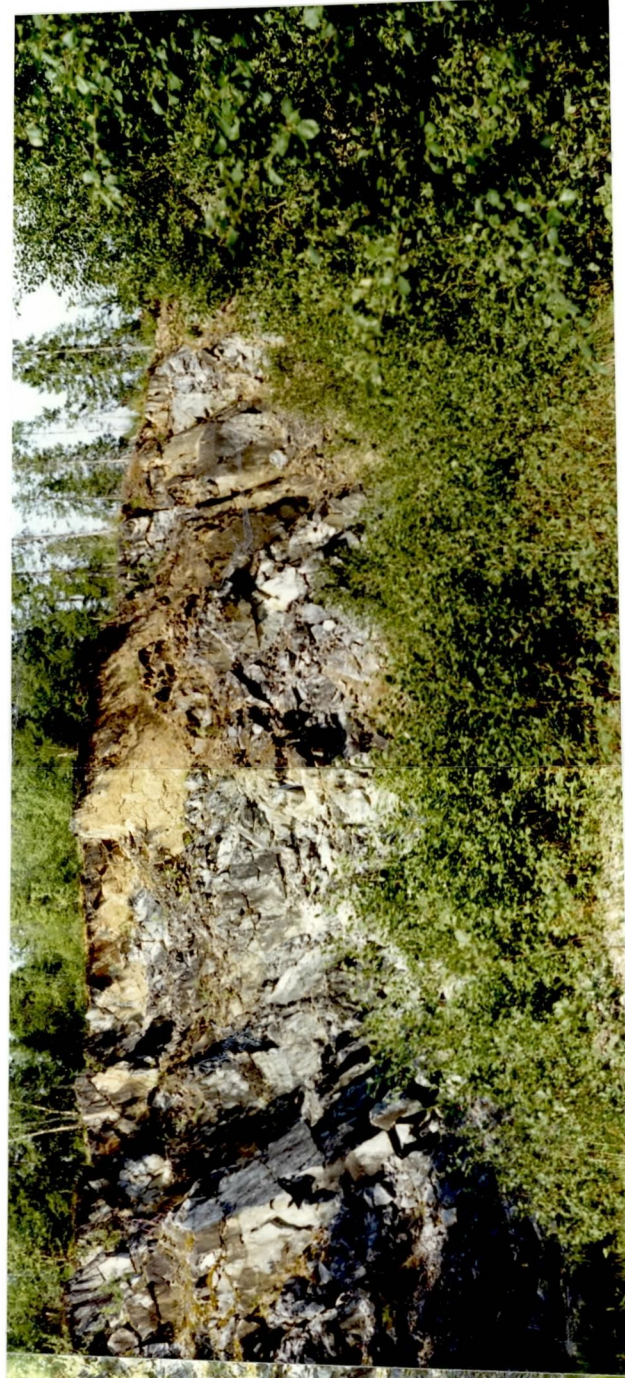
Forekomsten er drevet som et dagbrudd med halv-sirkelform. Inndriften har vært ca 40 m, med bredde 50 m og høyde 5-10 m. I den nordlige del av bruddet er driften stoppet p.g.a. innslag av glimmerskifer. Heng- og liggbergart er ikke påvist ved denne befaring, men ifølge Aasgaard skal kalksteinen være ca 40-50 m mektig.

Bruddet er idag begynt å gro igjen, men den har en slett og fin såle. Veggene er godt rensket og på oversiden er bruddet sikret med et gjerde av sauening.

SUNNAN KALKBRUDD I 1980. Bruddet sett mot vest.
