Driftsplan Siksjølia Natursteinsbrudd

Utarbeidet for Os Naturstein AS av Promin AS

3. mai 2016

UTGAVE: 2. utgave (Revisjonsnummer: 2016-001)

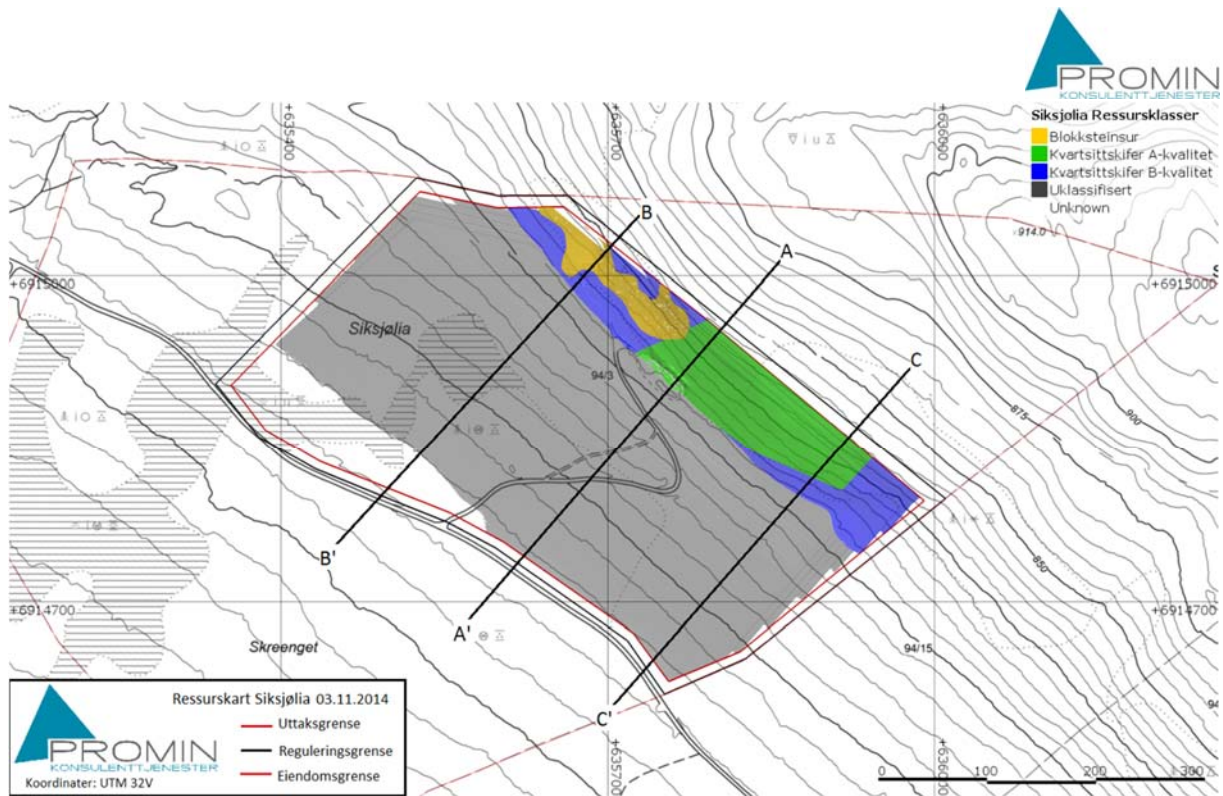
Figur 5 Plankart med ressursinndeling. Små endringer i reguleringsgrense er gjort etter figur ble laget.

Videre er avgrensningen i høyden av forekomsten grensen på kommunens plankart. Av Figur 5 ser man at A-kvalitets materiale faller innenfor et område på ca 200 x 100 meter (markert i grønt).

- **A kvalitet kvartsitt:**
 - Lys kvartsitt med plan lagning uten unduleringer. Tilsynelatende god spaltbarhet og definert kløv som gjør at uttak og spalting av plater med egnet størrelse synes praktisk mulig.
- **B kvalitet kvartsitt:**
 - Lys til mørk kvartsitt, stedvis med rødskjær (feltspat) med undulerende lagning (bølgede flater) og/eller stein med irregulær oppsprekning som vanskeliggjør uttak av egnede plater.
- **Blokksteinsur:**
 - Utrast steinur med irregulært formede blokker. Synes å være mindre egnet for spalting av murestein.

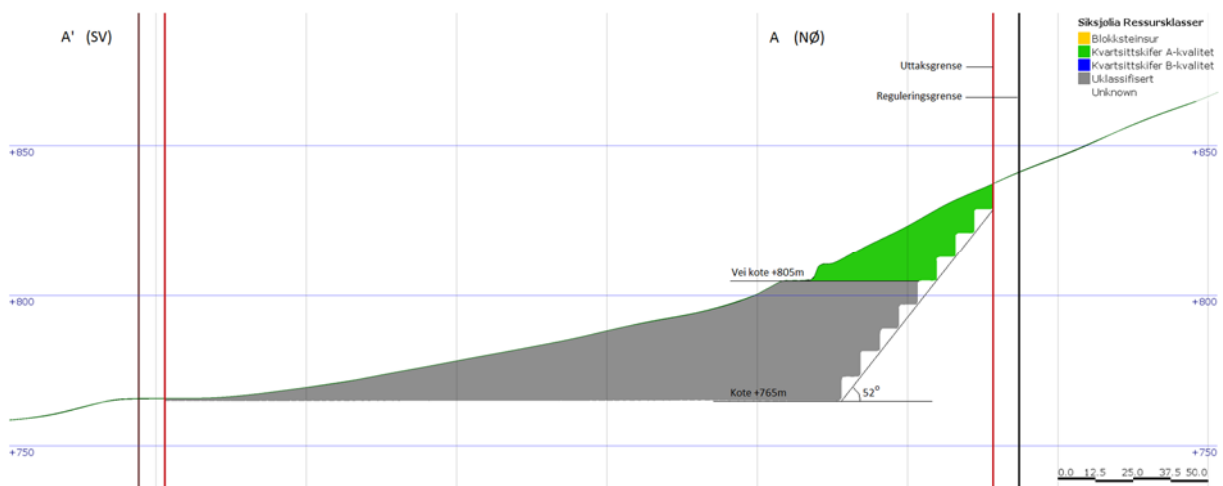
Figur 6 Tversnitt A

Det antas at kvalitetene observert på overflaten forsetter ned til nivå 805m innover mot reguleringsgrensen i nordøst. Hvilke kvaliteter som forekommer under vegetasjon nedenfor nåværende uttaksområde på kote 805 moh, er usikkert. Disse ressursene defineres som uklassifisert pga. mangel på blotninger. Volumet av kvalitet A og B er derfor tolket fra blottet overflate og ned til nivå 805 moh. Mektigheten av bløkkstein antas å være 1,5m, og underliggende masser antas å være B-kvalitet. Tversnitt A, B, og C gjennom forekomst illustrerer tolkningene, vist i Figur 6, Figur 7 og Figur 8 under.
