## Søknad om driftskonsesjon

# DRIFTSPLAN

## BRANDTSEGG STEINUTTAK (LAUVÅSEN)

## Driftsplan: Brandtsegg steinuttak, Lauvåsen

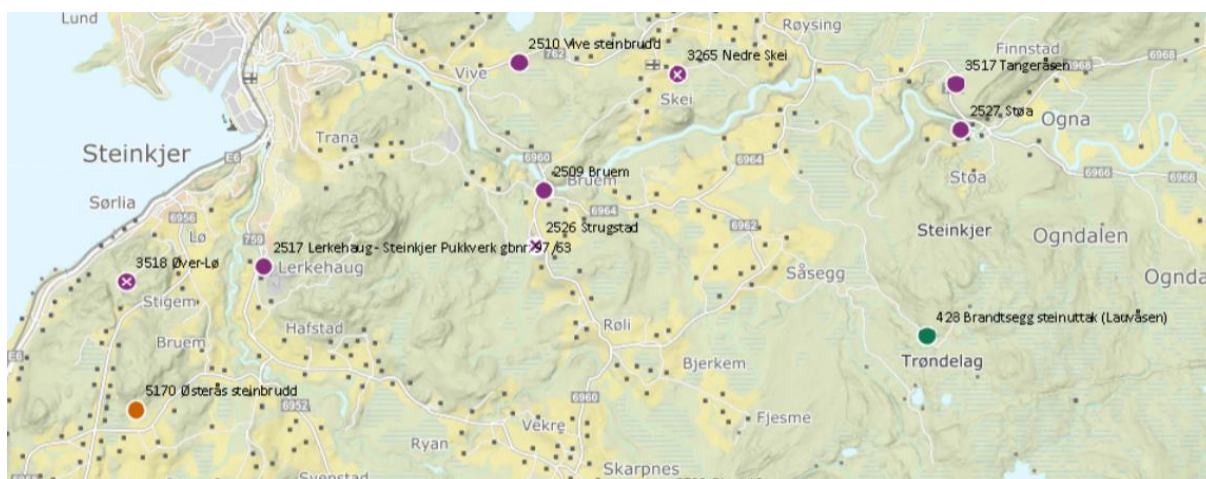
Figur 2: 423 Brandtsegg steinuttak (Lauvåsen). Ref. dirmin.no/kart

Brandtsegg steinuttak ligger øverst i Lauvåsbekkdalen, øst for Brandtsegga i Ogndal på gnr.145, bnr.2.

For nærmere beskrivelse av lokalisering se side 1 vedlegg 1 - Kart og reguleringsplan og dagens driftssituasjon.

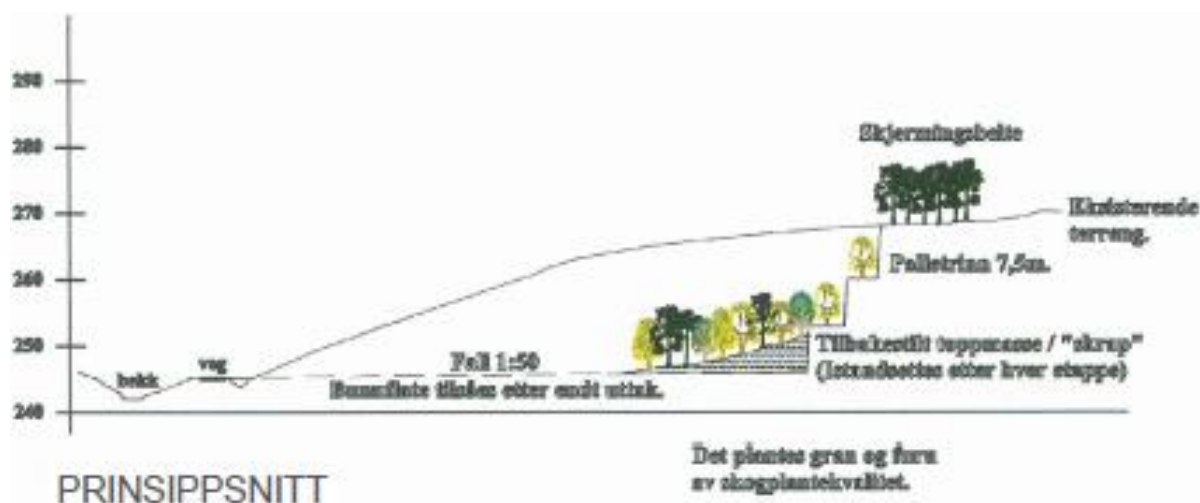
Figur 4: Prinsippsnitt fra reguleringsplan

Området vil tilbakeføres til skogbruksområde. Det er ikke planlagt videre etterbruk av området, ettersom det er nesten helt fylt med skrapmasse og vil vokse igjen etter relativt kort tid. Tilbakeføring vil skje i henhold til prinsippsnitt fra reguleringsplanen, vist under.

Avslutningsplan gjennomføres i henhold til prinsippssnitt på side 3 i vedlagt kartgrunnlag, og i henhold til DMF sin driftsplanveileder. Tilbakeføring gjennomføres suksessivt parallelt med regulær drift.

Ved tilbakeføring vil bunn av steinbrudd ha jevnt fall mot grøft ved skogsbilvegen. Maksimal uttakaksdybde er satt til terrenghelning mot vei for å unngå overvannsproblematikk. Overvann vil da føres til grøft langs vei eller eksisterende bekk. Palleanlegg skal plantes med furu, skråningsfoten skal tilplantes og tilsåes med gress. Maksimal høyde på palleanlegg etter endt drift vil være 7,5m, og en palleanngsbredde på 6-7m. Veggvinkelen vil da være rundt 50-52 grader.

Ved endt drift vil det viktigste sikkerhetstiltaket være tilbakefylling av masser for arrondering av bruddkanten for å tilbakeføre til naturlige formasjoner. Skrapmasser fra driften er tilgjengelig i bruddet for dette formålet. Jordvoll vil bli benyttet som ekstra sikringstiltak i de tilfeller der dette blir nødvendig. Det vil tilstrebes å benytte naturlige sikringstiltak fremfor gjerder. Palleanngshøyde ved avsluttet drift vil mest sannsynlig være betydelig lavere enn maksimumshøyden på 7,5m.

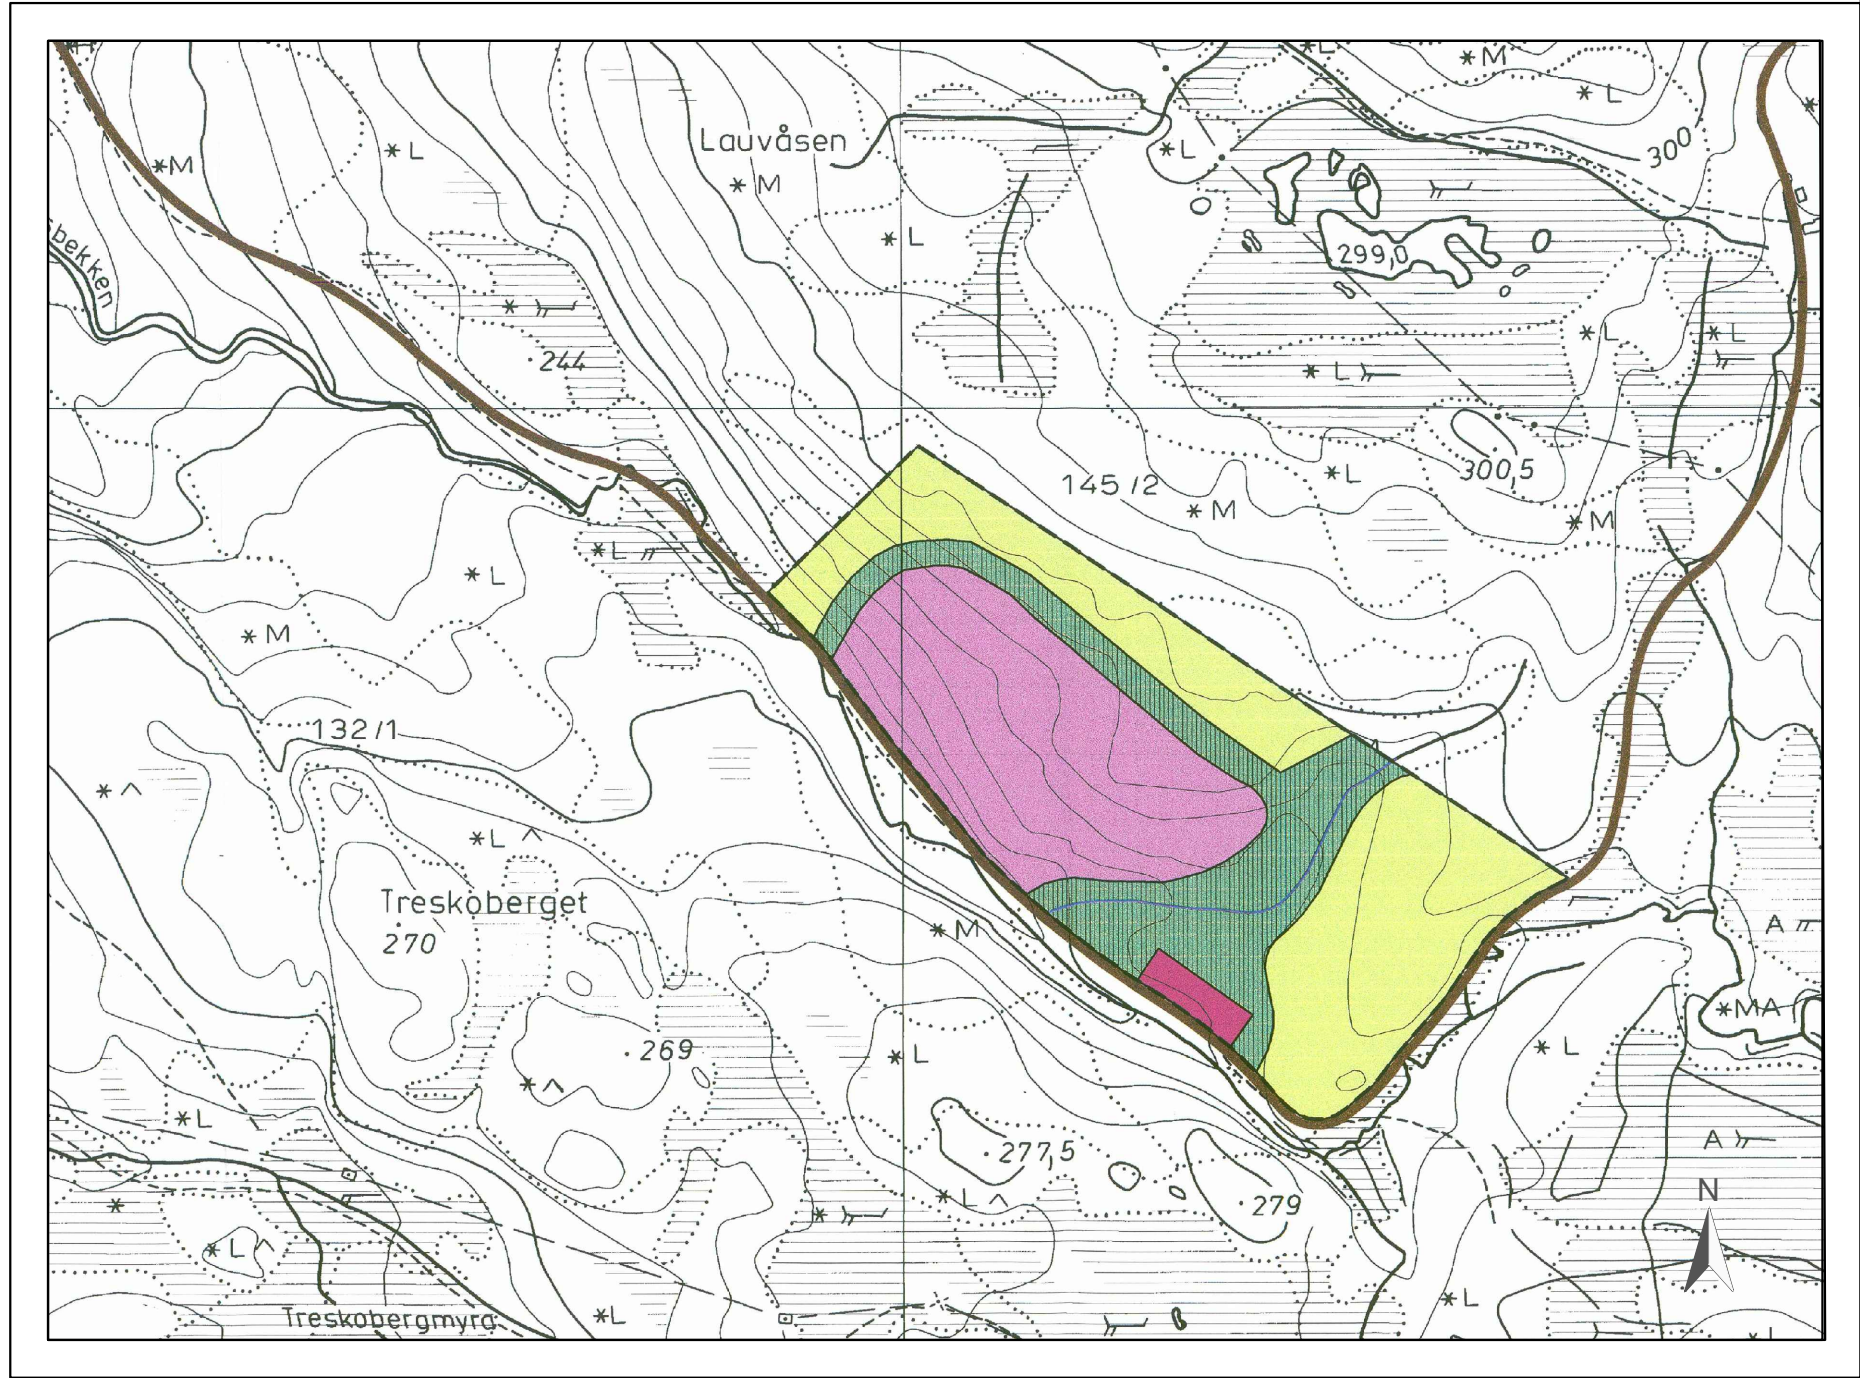
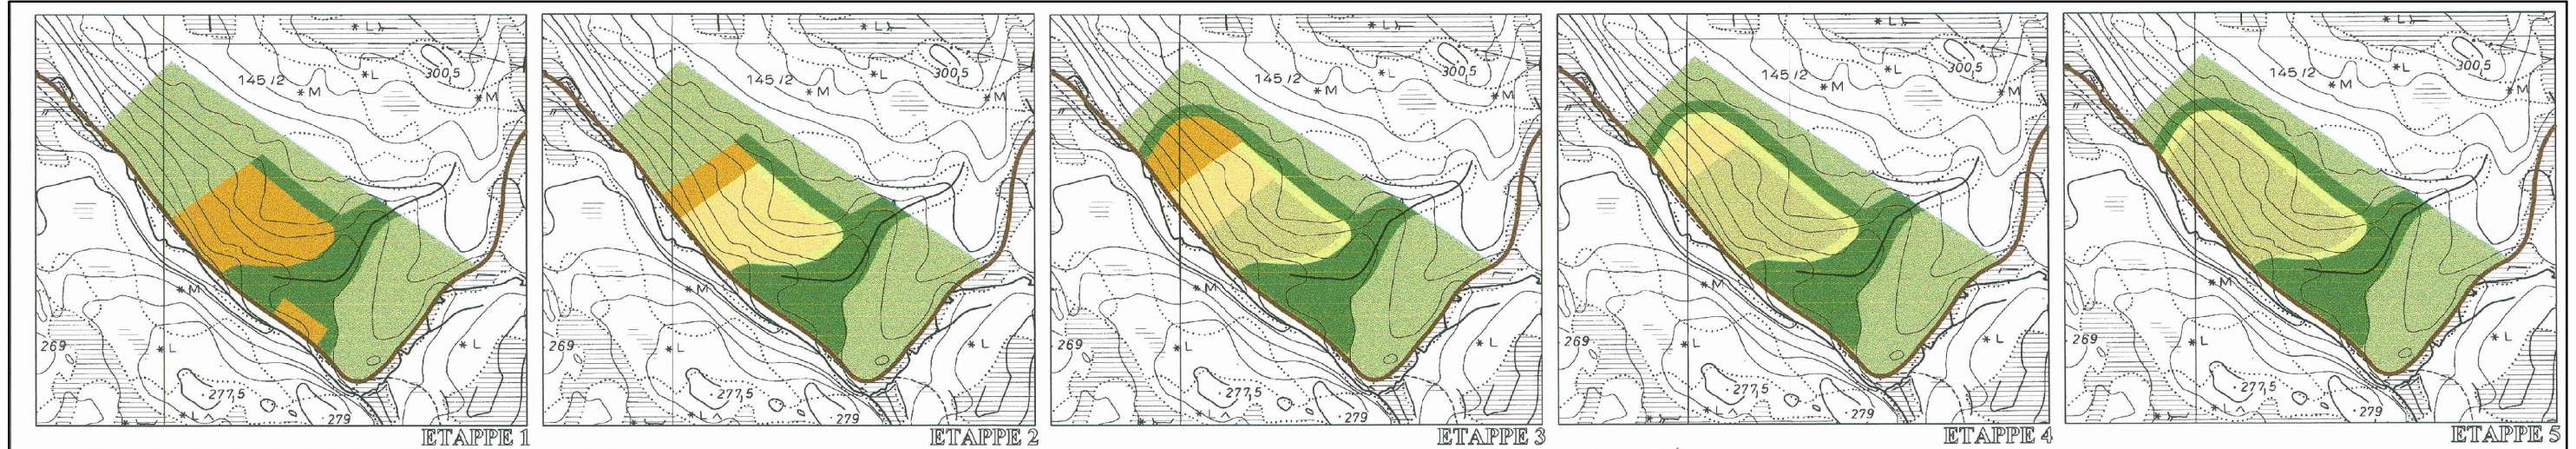
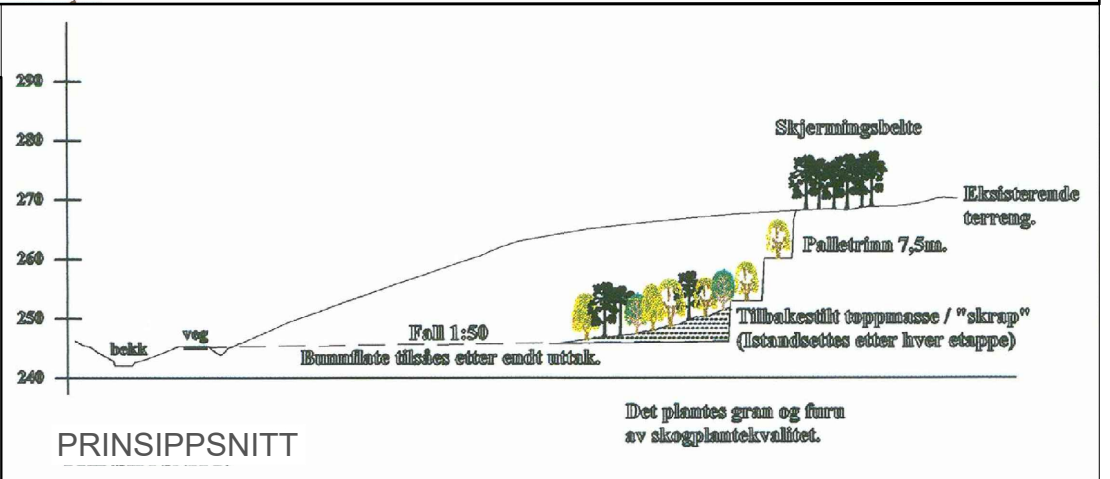
| Reguleringsplan | 0 100 200 m | |

- URØRT MARK
- SKJERMINGSBELTE
- I DRIFT
- ISTANDSATT BAKVEGG
- FERDIGLAGER
- ISTANDSATT BRUDDFLATE

Det skytes rekke for rekke innover i fjellet. Driften foregår nå i uttaksettape 2 i henhold til side 2 vedlegg 1.

Produktlager ligge nå i steinbruddet. Tidligere ble det benyttet et deponi litt lengre opp i veien som anvist på side 2 vedlegg 1. Deponi på områder som allerede er utnyttet, og skrapstein benyttes til å tilbakeføre terrenget suksessivt. Det er ingen faste installasjoner eller konstruksjonen i forbindelse med driften. Utnyttelsesgrad på ca. ■■■ som kan benyttes til salg, og ■■■ vrakmasse. Planlagte salgsprodukter og utnyttelsesgrad av ressursen. Utnyttes til tørrmuring hos private og offentlige virksomheter.

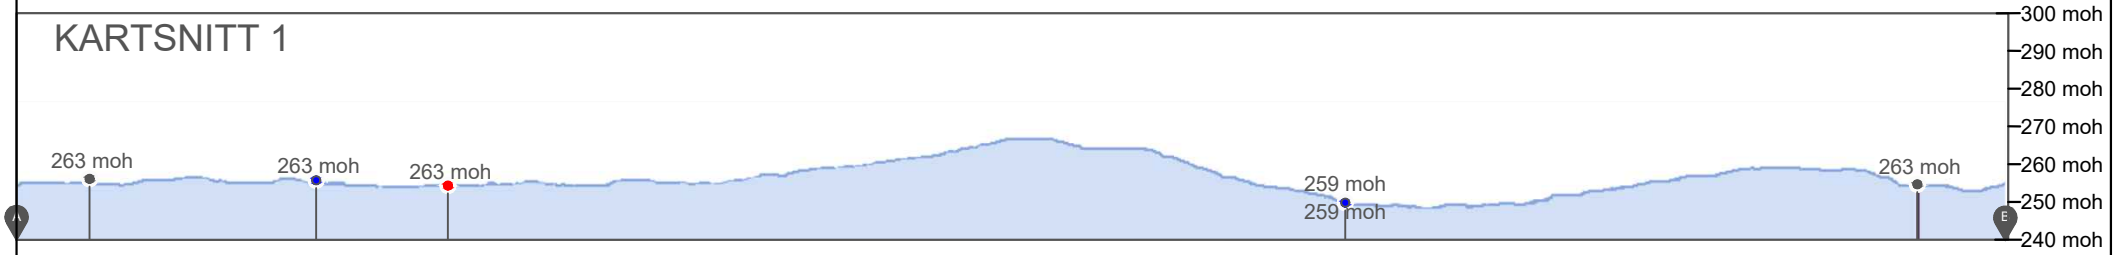
### Horisontalkart og snitt

### KARTSNITT 1

### KARTSNITT 2

### KARTSNITT 3

- Grense reguleringsplan
- Grense steinbrudd
- Punkt i steinbrudd
- Snittlinje for tverprofil
- Grense dagens uttak

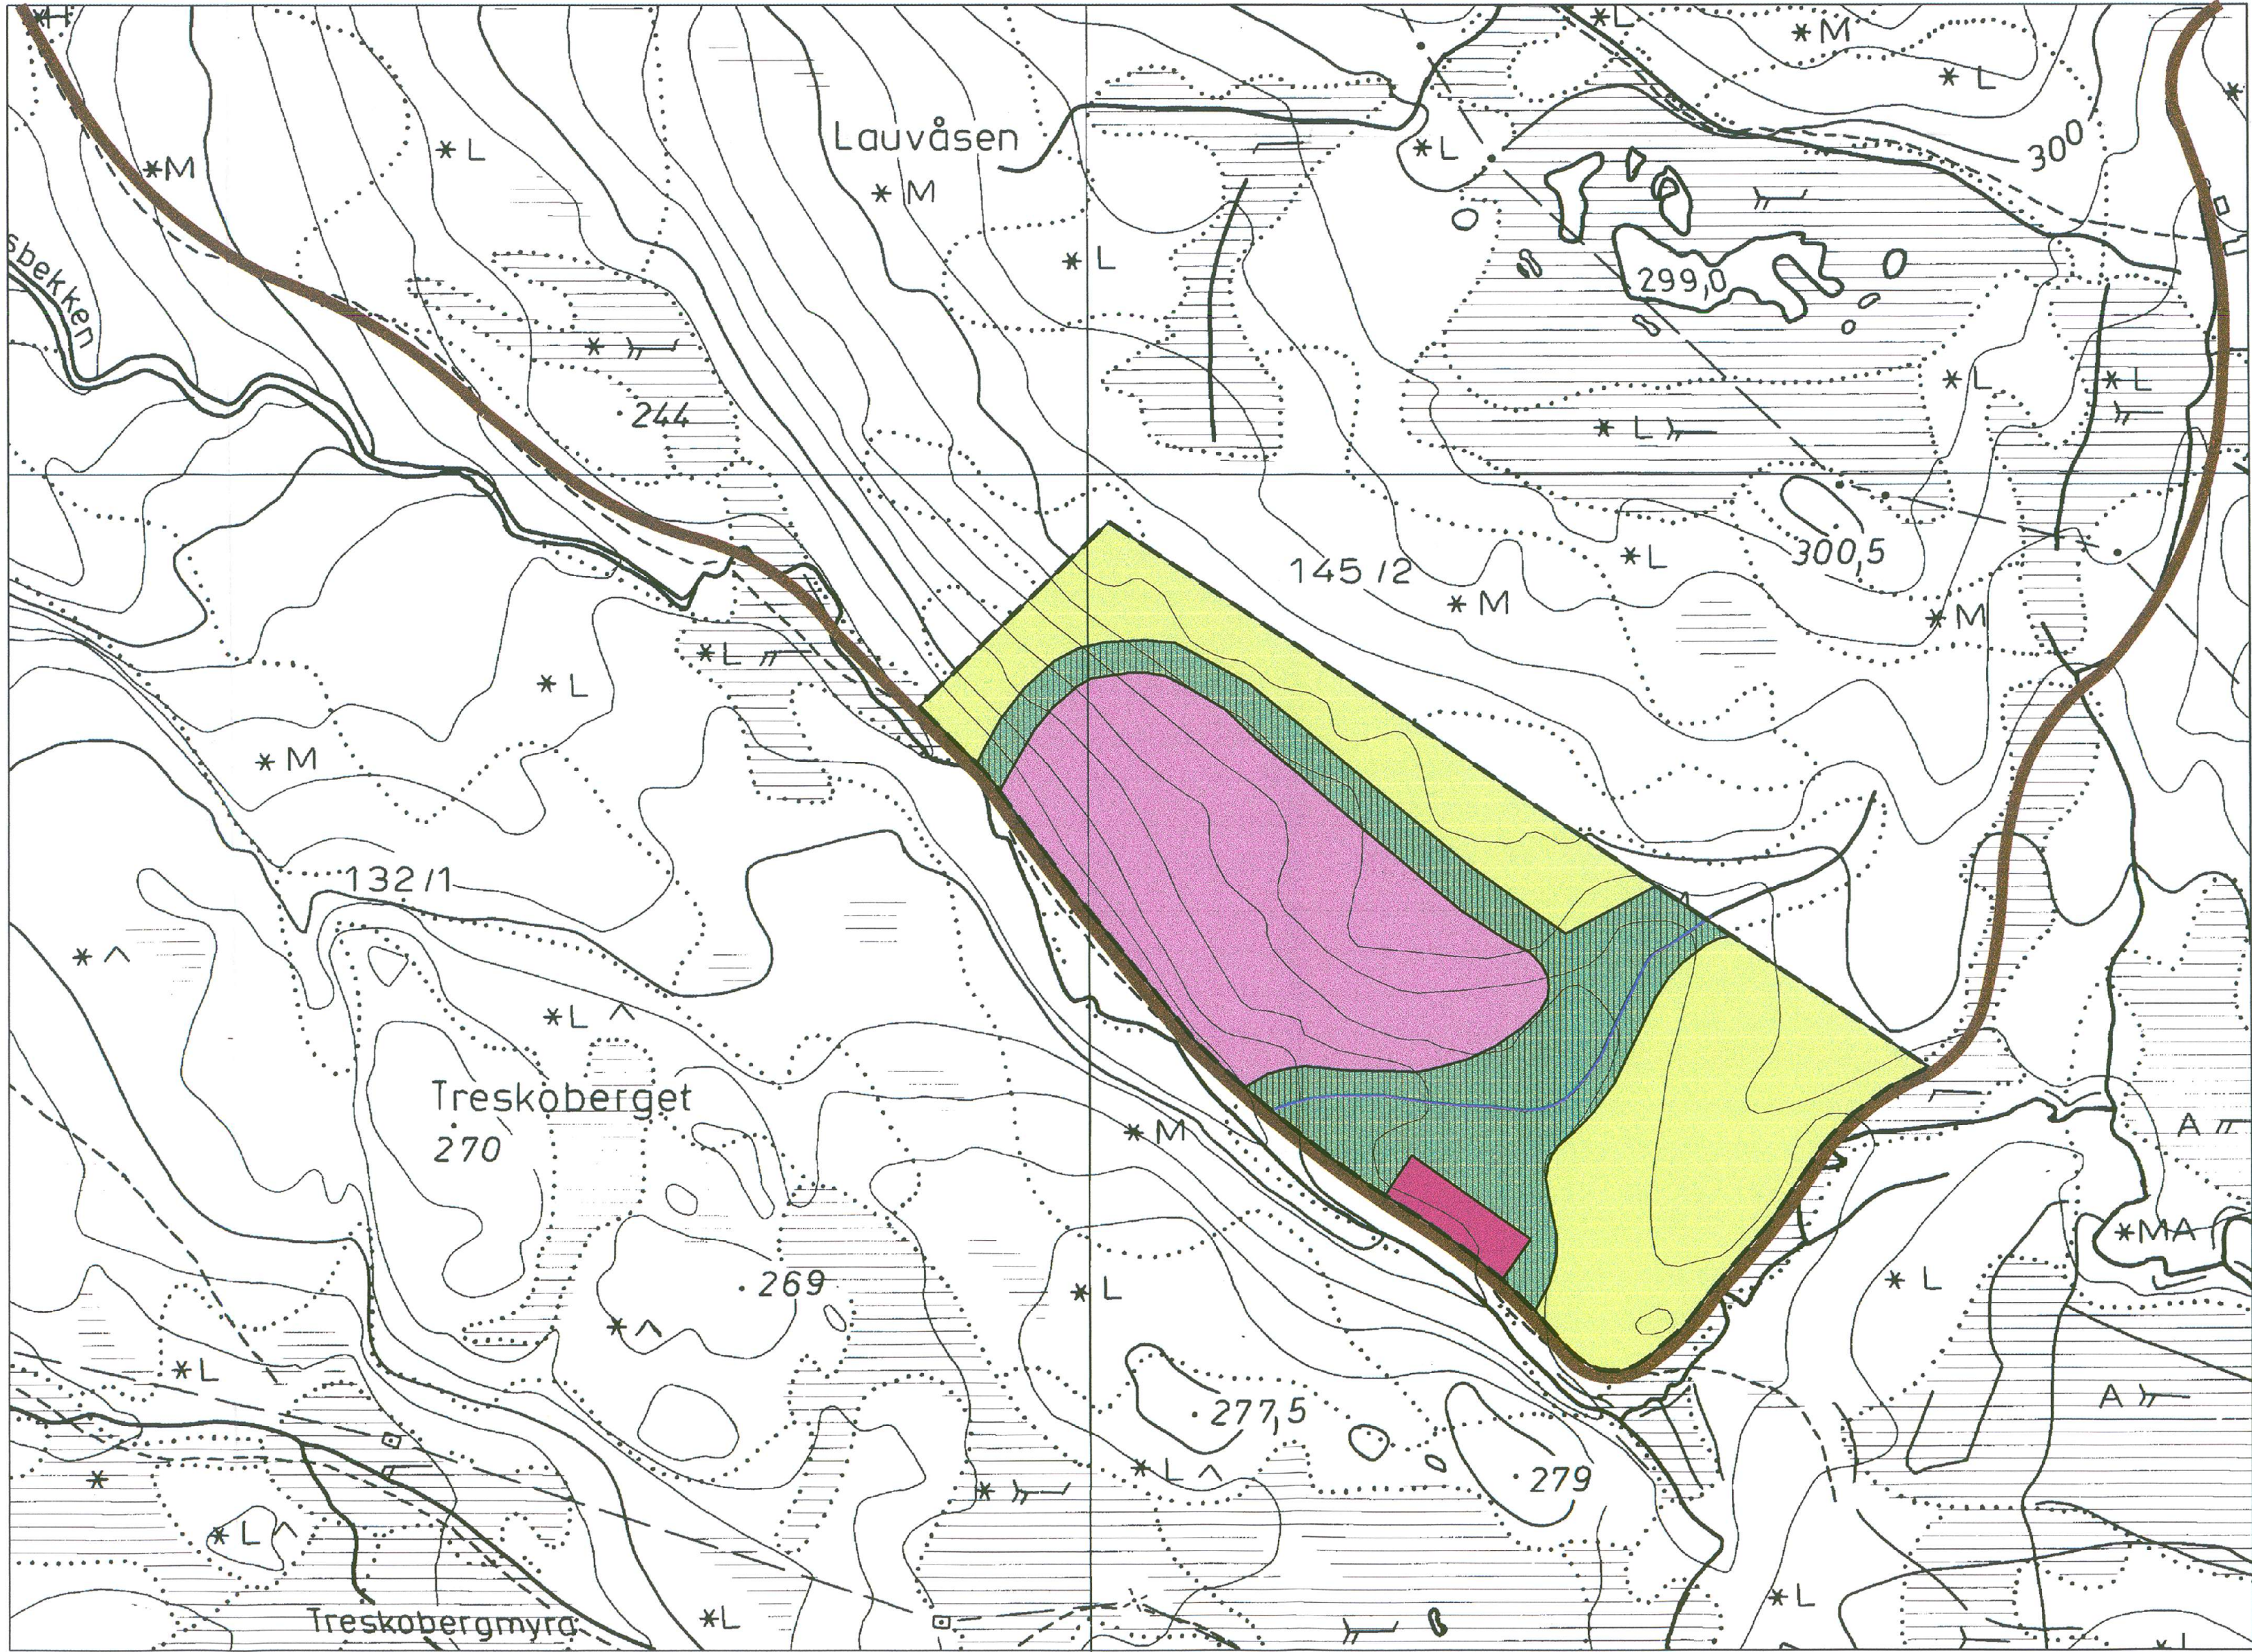
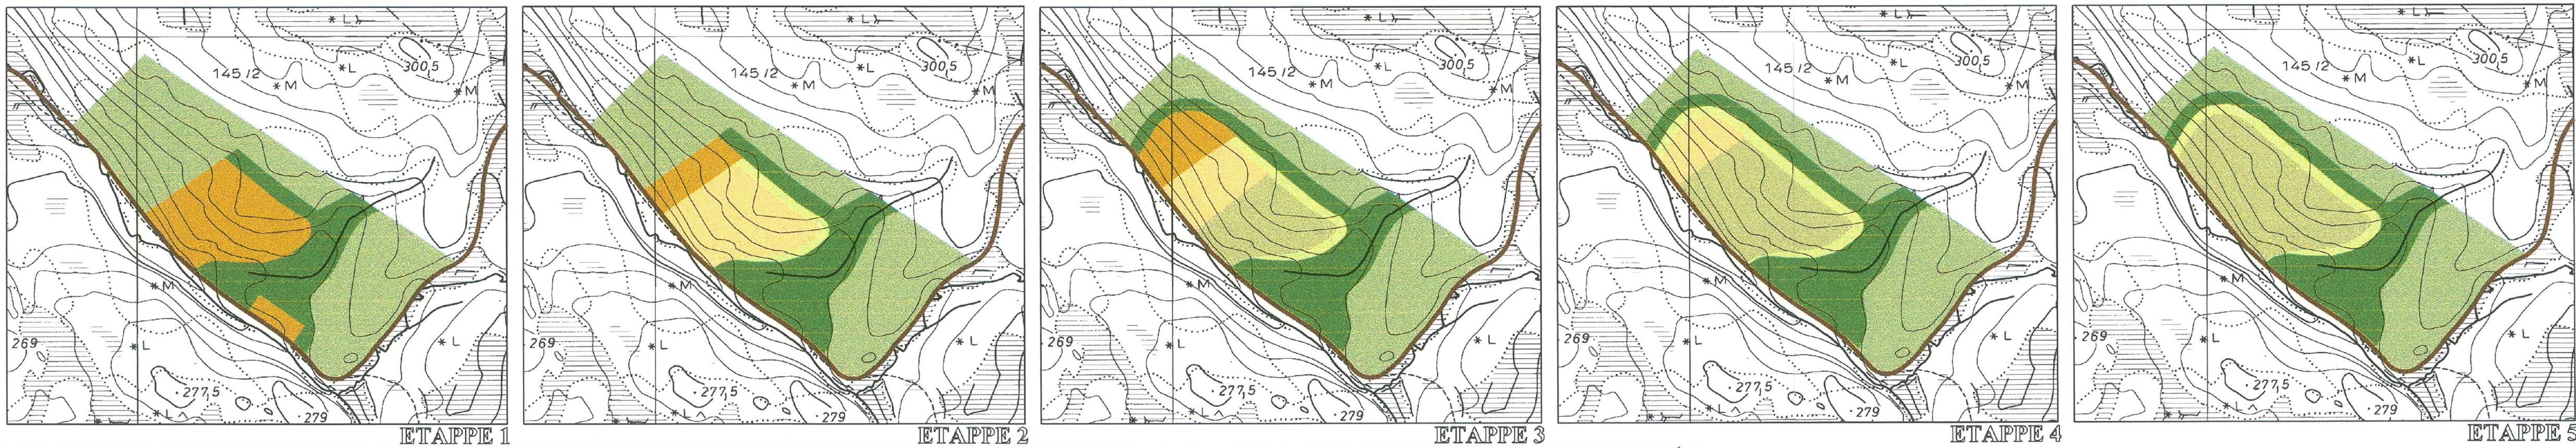
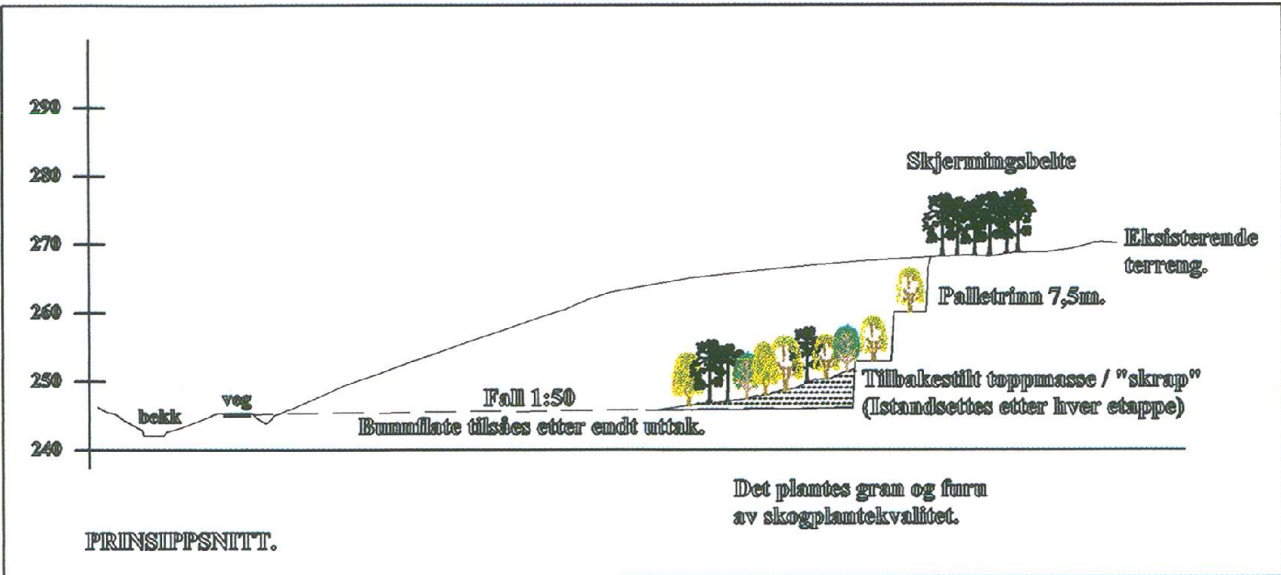
TEGNFORKLARING

- URØRT MARK
- SKJERMINGSBELTE
- I DRIFT
- ISTANDSATT RAKVEGG
- FERDIGLAGER
- ISTANDSATT BRUDDPLATE
