Undersøkelser av Kvartsbåndet jernmalm til naturstein, Bjørnevatn

| Rapport vedr.:<br><br>UNDERSØKELSER AV KVARTSBÅNDET JERNMALM TIL NATURSTEN,<br>BJØRNEVATN | | | |
| Prosjekt<br>Natursten, Finnmark | | Oppdragsgiver<br>A/S Sydvaranger / Prospektering A/S | |

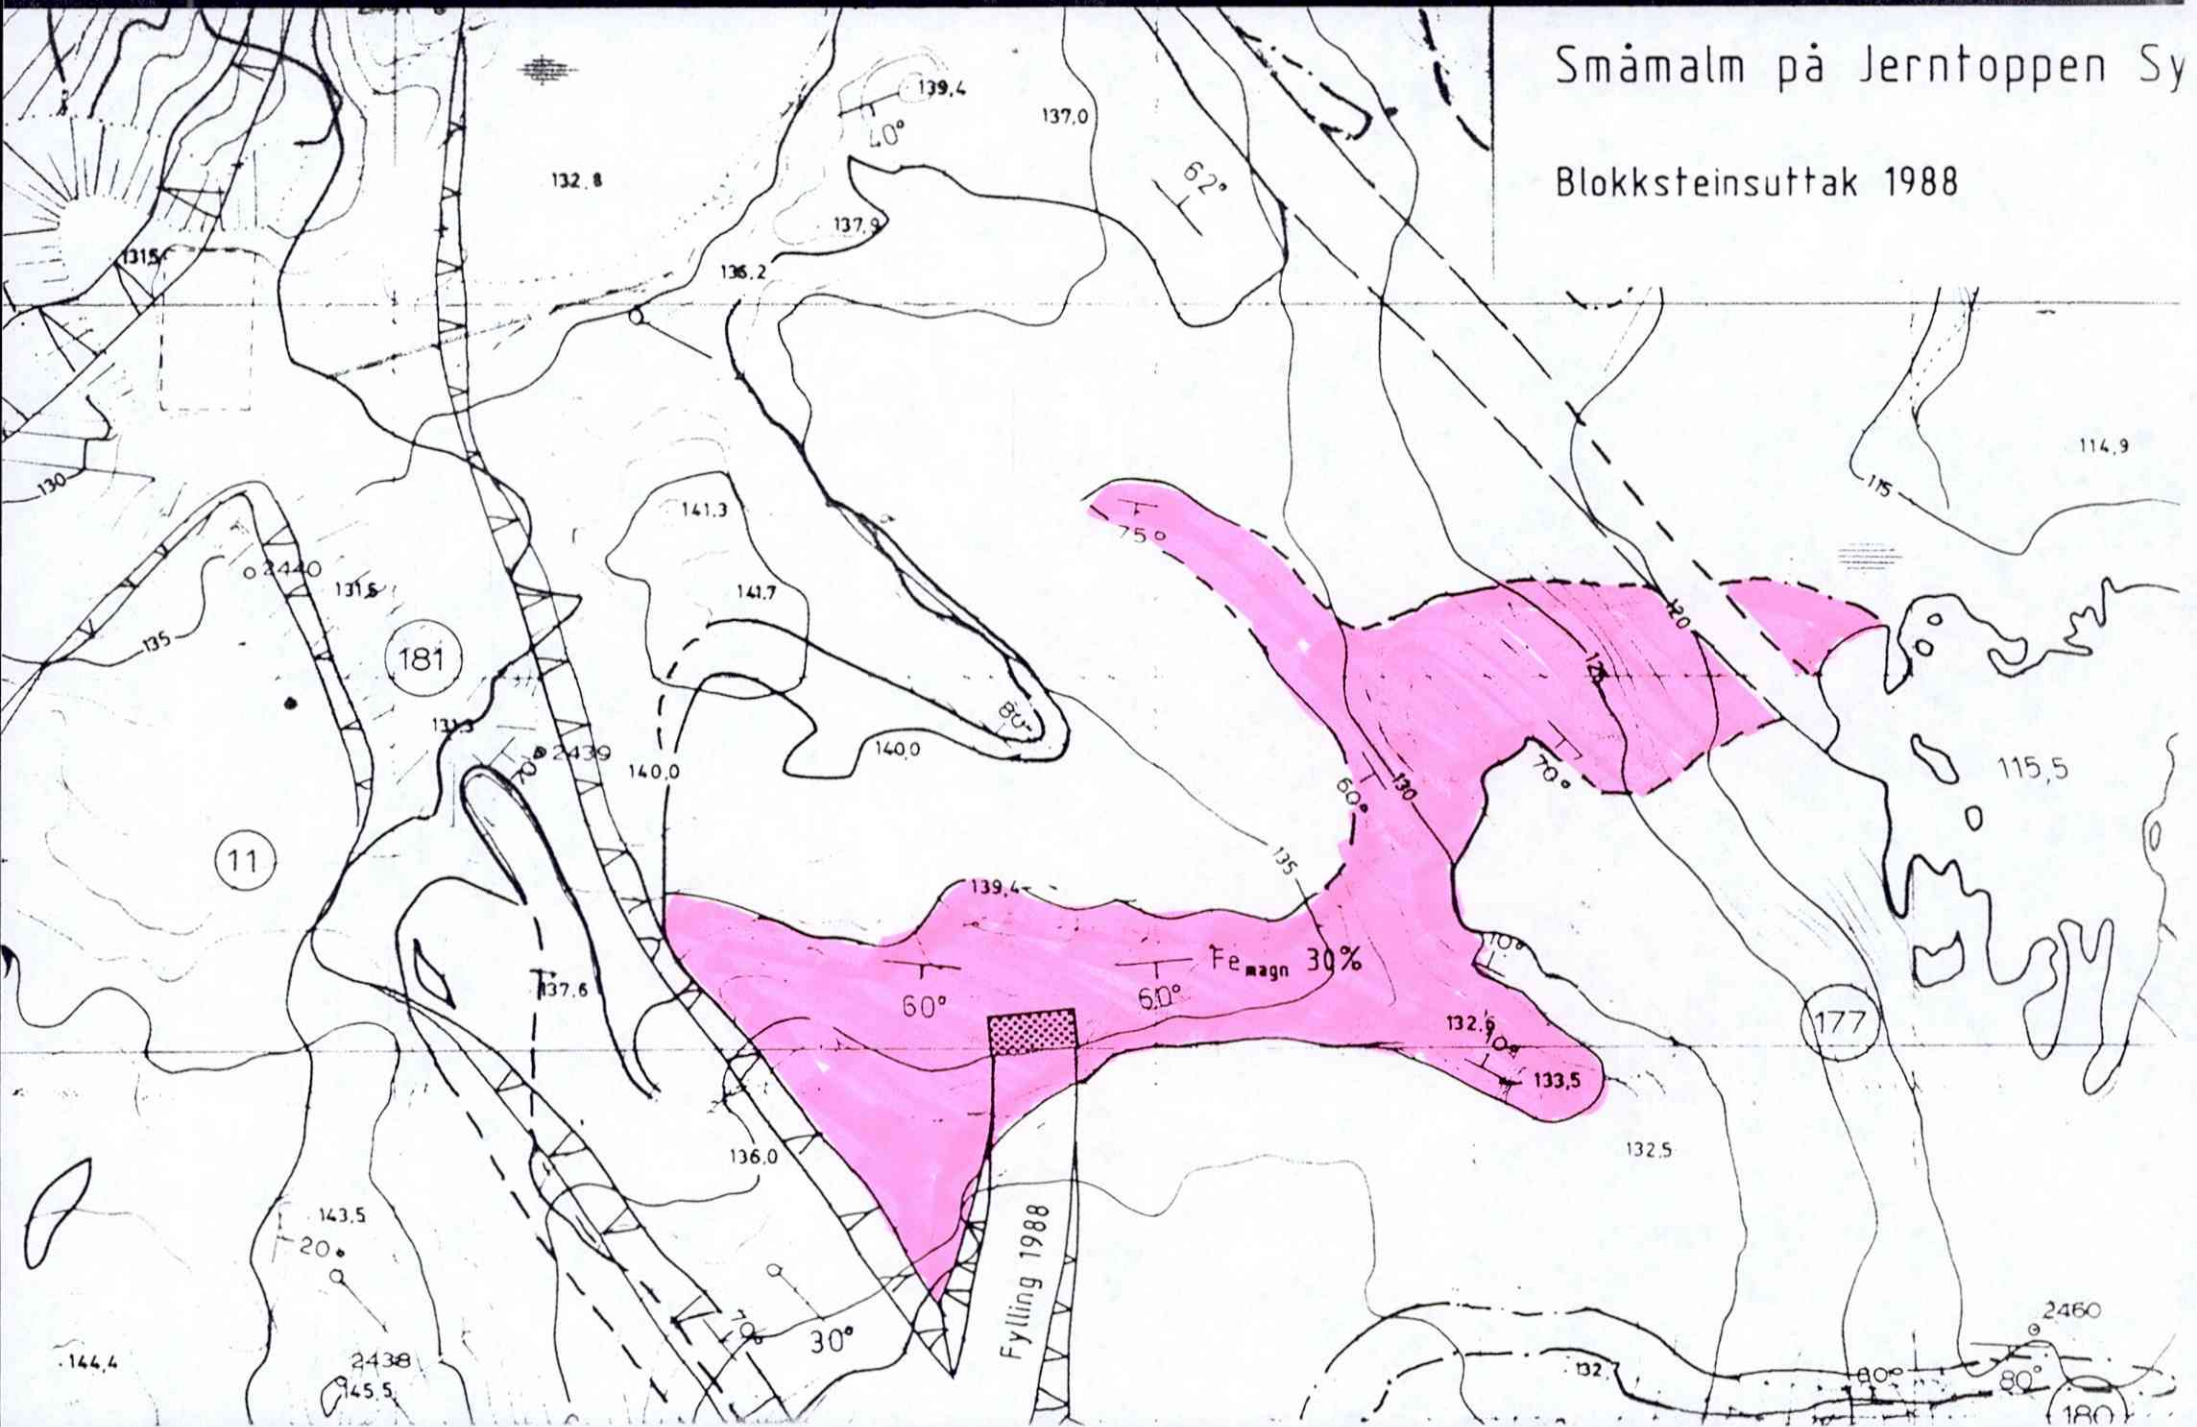
Prøveuttaket er forsøkt innenfor en "urørt" og kloritrik malm, Fe-mag. 30 %. Berggrunnen viser høy frekvens av tverrstikk med liten utholdenhet.

Resultat i hovedsak som for Uttak 1, viser en foretrukken oppsprekking etter kloritlagene og tverstikkene.

Småmalm på Jerntoppen Sy

Blokksteinsuttak 1988
