| Tittel<br>Ras i Strosse 2, 30. april 1991 | | | | |
| Forfatter<br>Fejerskov, Morten | | Dato    År<br>02.05. 1991 | Bedrift (oppdragsgiver og/eller oppdragstaker)<br>Folldal Verk A/S | |

## RAS I STROSSE 2, 30. APRIL 1991

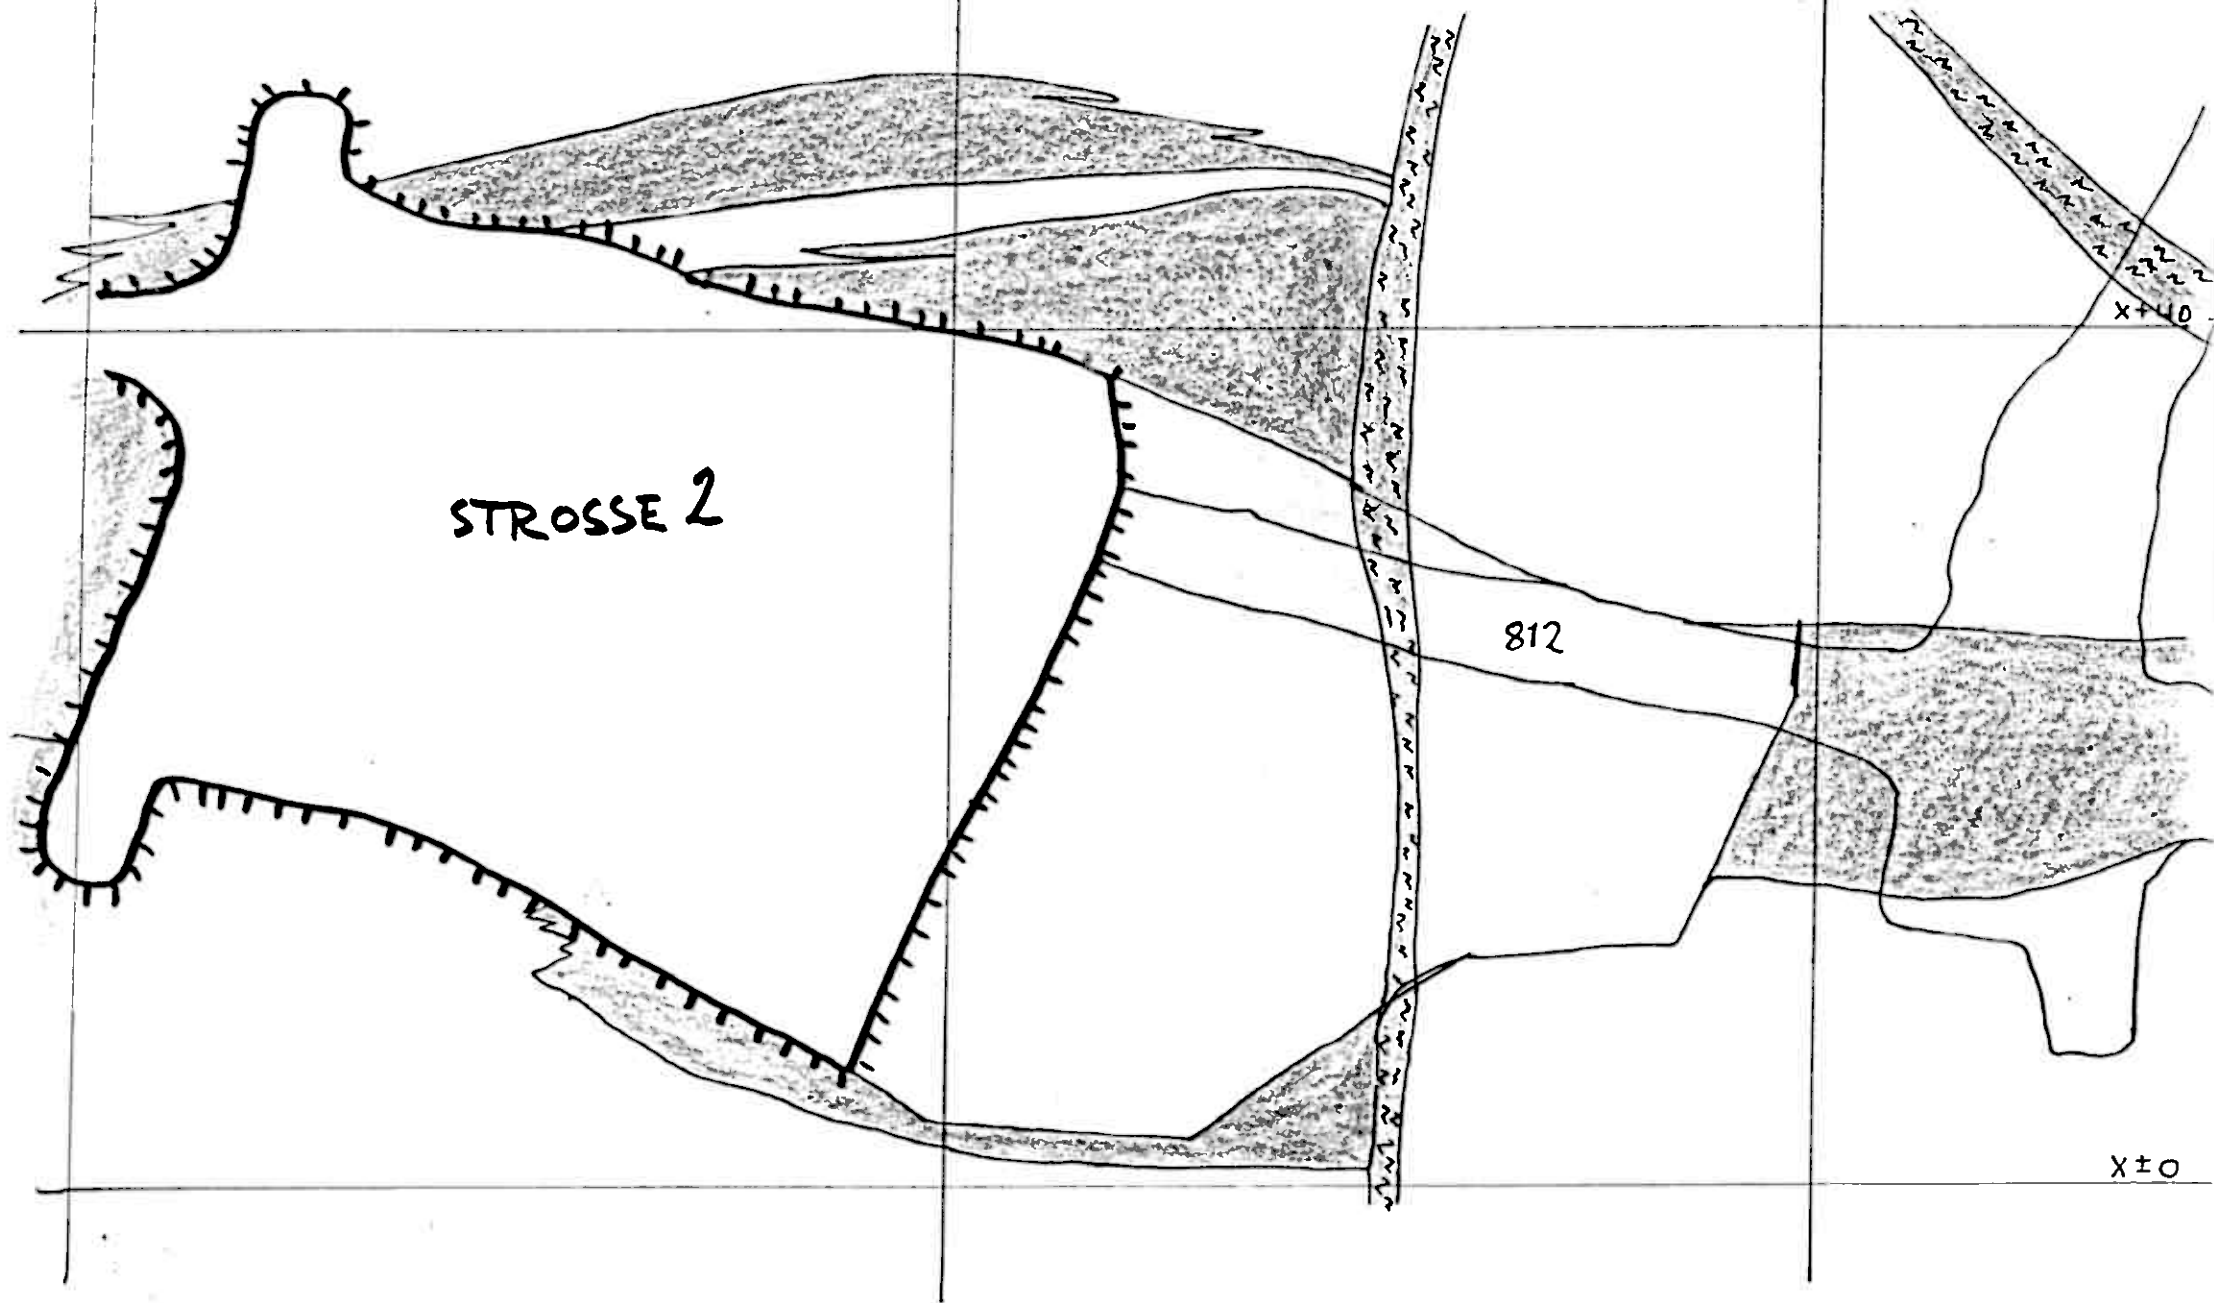
Det er lokalisert et større ras fra pilaren mellom stosse 1 og 2 inn i strosse 2. Raset startet mandag 30. april og ennå pågår endel sprakeaktivitet og mindre utfall.

Rasets form og utbredelse er illustrert på figur 1 og kan karakteriseres som avskalling av større flak. Avskallingen har skjedd i friskt berg mens flakene avgrenses av eksisterende sprekker eller svakhetssoner. Størst avskallet mektighet har man rundt borort 822 N og i nedre deler av rasområdet. I de øvre deler av raset går mektigheten ut i null. En overveiende andel av rasmassene er malm og rasmassene har fallt ned på røysa i strosse 2. Det antas at rasmassene kan lastes som malm noe som er meget fordelaktig med tanke på gråbergsinnblanding. Høy storstein-andel må antakelig forventes.

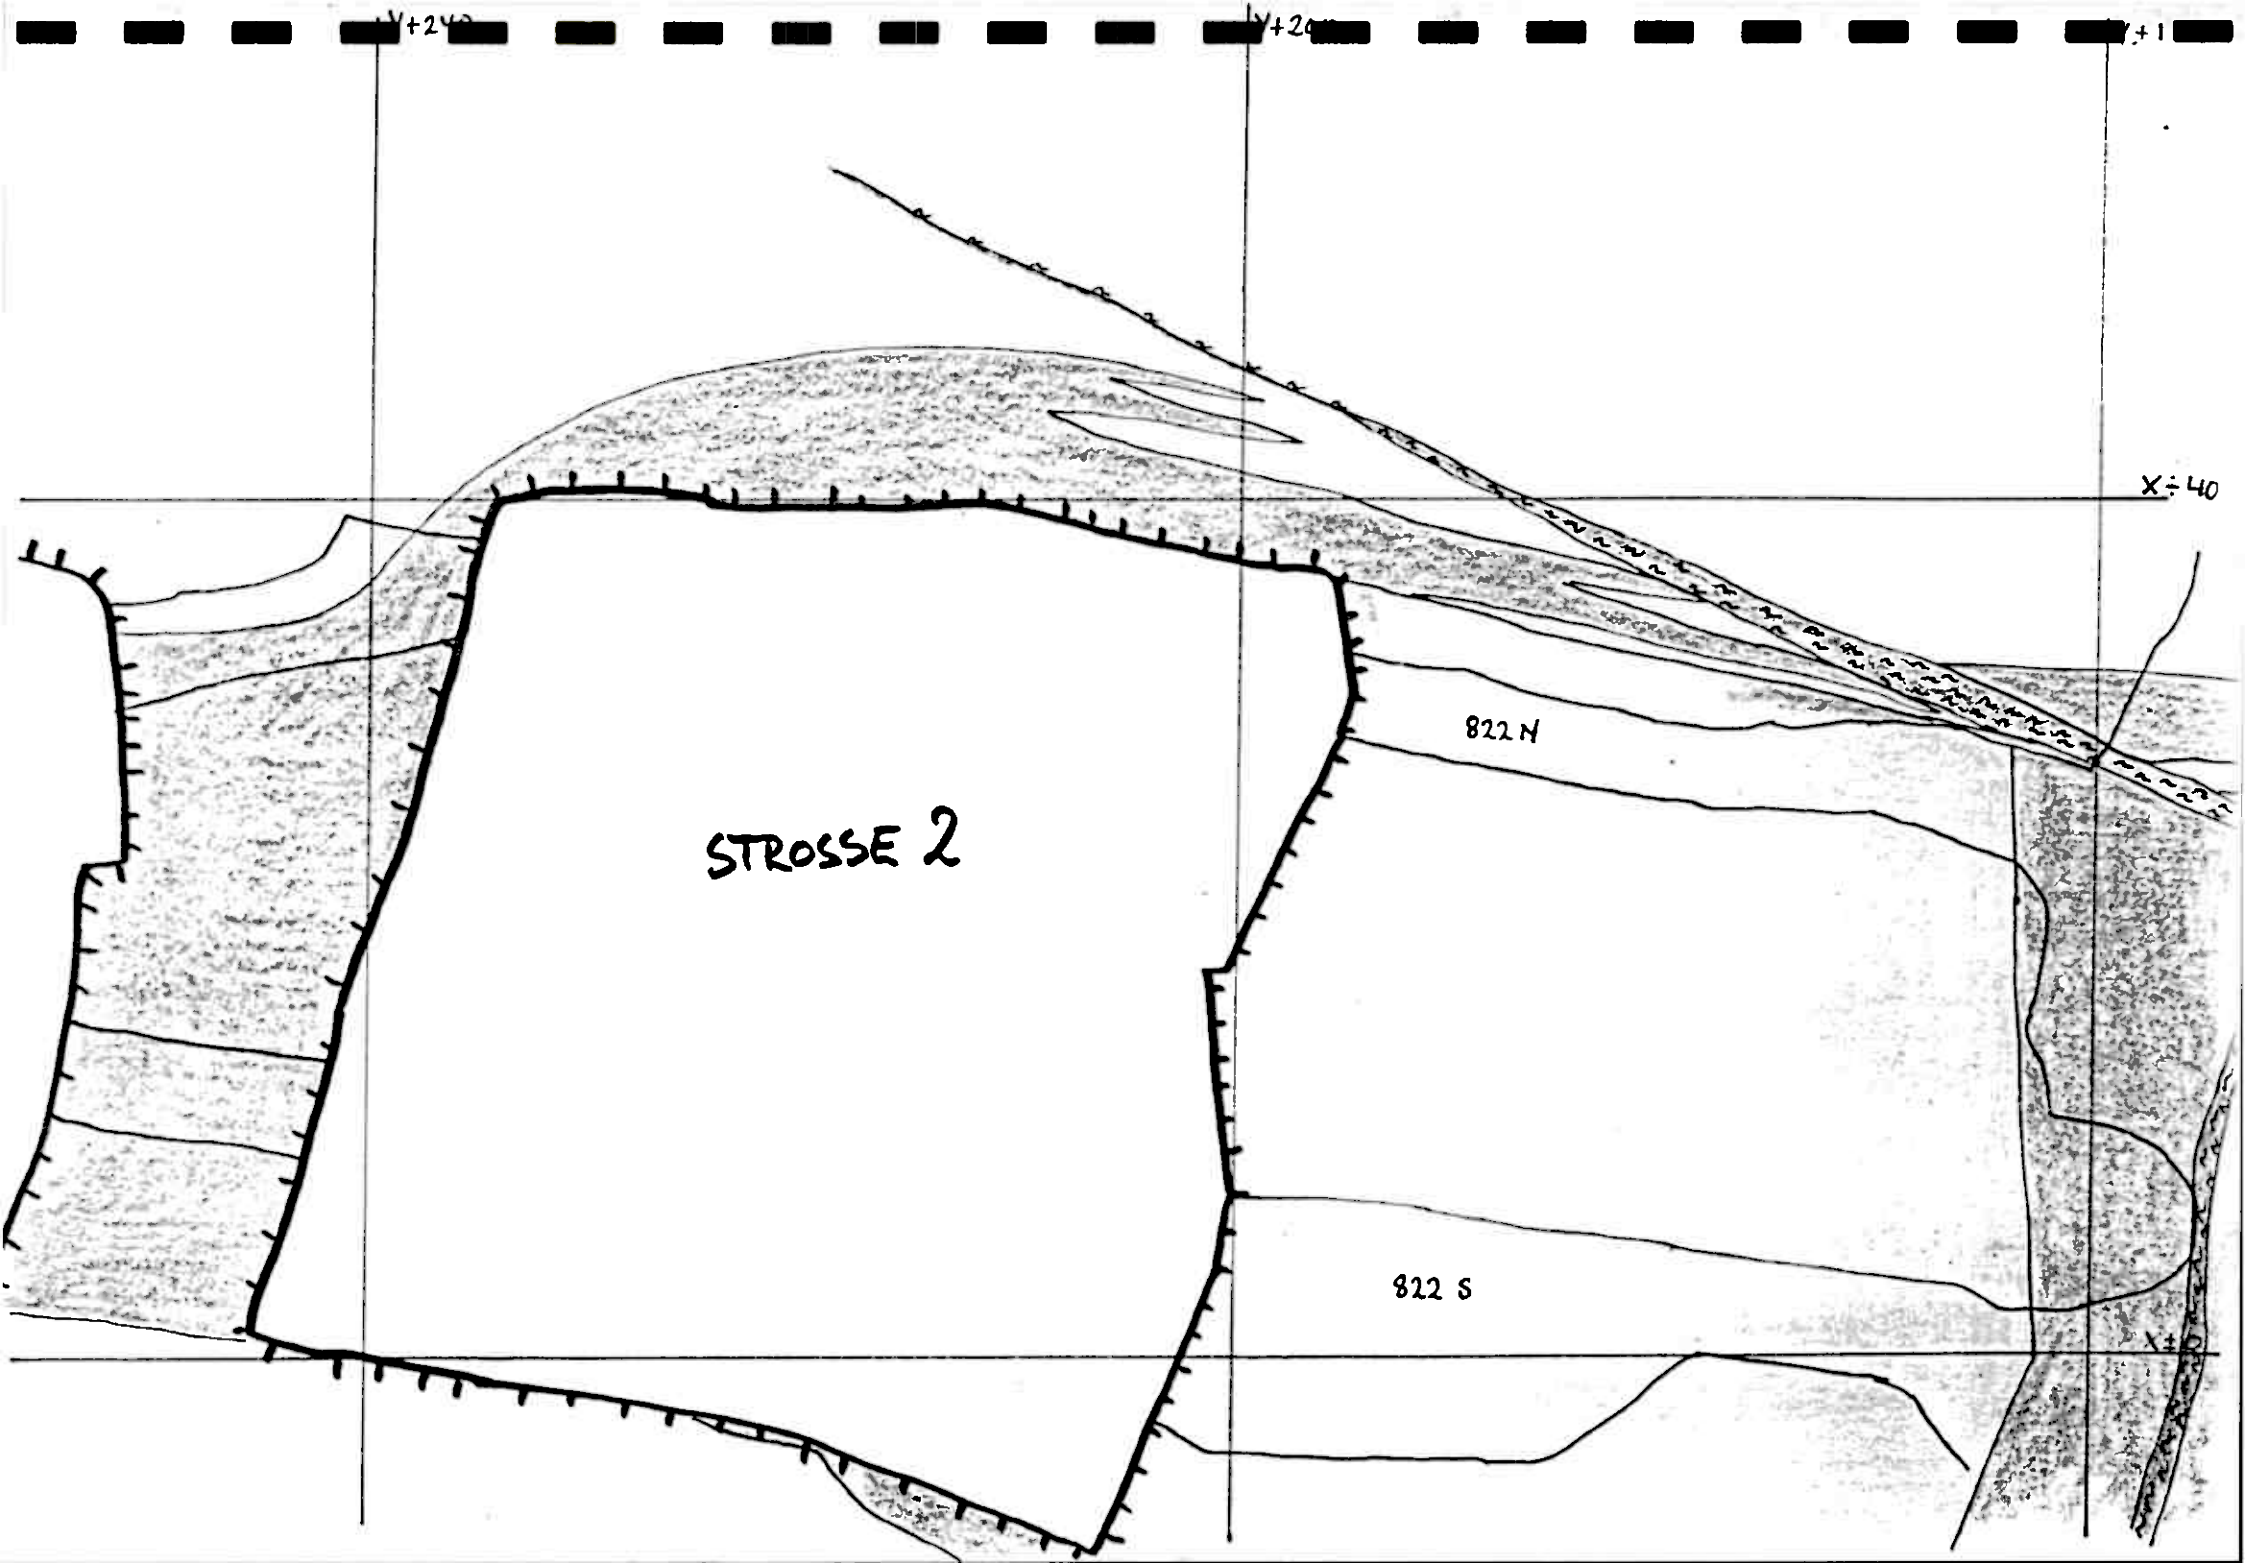
STROSSE 2

- FESTE OG KAM SPREKKER OPP. (BLIR HEVET)
- BERGSLAGSAKTIVITET
- OPPKNUSING OG UTFALL DER PILAREN ER UNDERKUTTET
