Profilene I, II og III.  
M. Den molybdänglansone er med grubedrift og diamantboring opfaret til nivå ca 400.  
Malmsonen har utvidet seg mot dyppet, men sviner hen oppover mot dagen.  
Kv. Bragaldgangen er en smal kvartsgang- og parallellgangen som er oppskjærpet i bunnen av Bragaldalen. Ujevn og liten malmføring.  
Kø. Kvartsgangen som har vært betegnet som „Hommen grubens gang og „Oscar grubes gang er smale og har kun partvis fært rik malm.

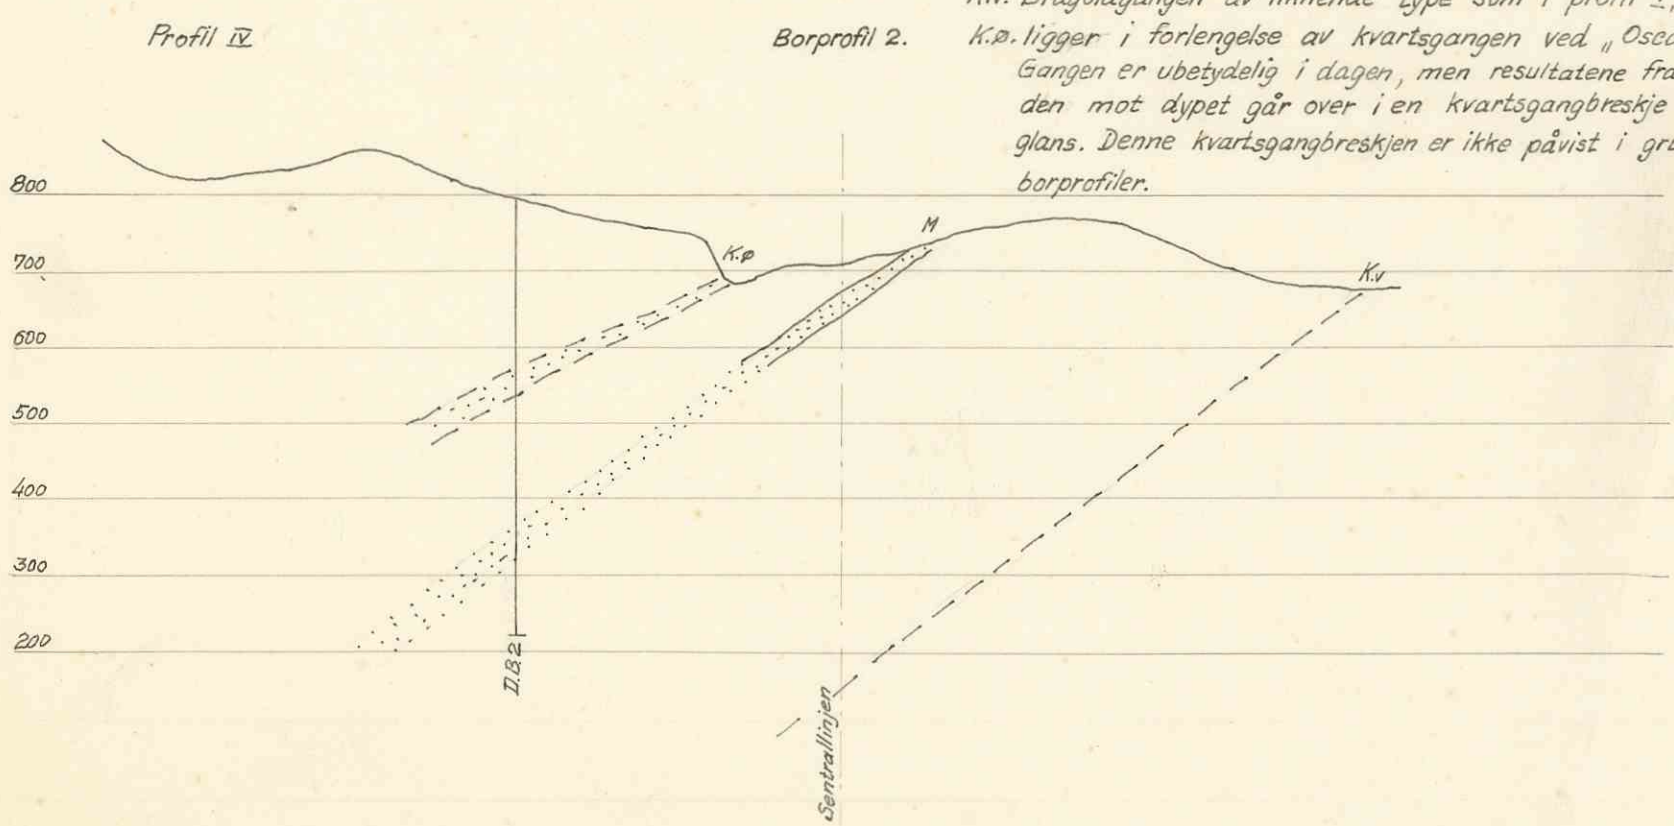
Profil IV.  
Profilen følger Borprofil 2 omtrent ved sj.4.  
M. Malmsonen har litt molybdänglans impregnasjon og er gjennomskåret av malmrike kvartsganger fra dagen til bunnetasjonen (K. etp.).  
J.B.2. har på nivå ca 400 gjennomskåret en mengde kvartsganger med molybdänglans, men analyser av borkjernene viste lavt MoS<sub>2</sub> innhold.  
Kv. Bragaldgangen av liknende type som i profil I, II og III.  
Kø. ligger i forlengelse av kvartsgangen ved „Oscar grube.“  
Gangen er ubetydelig i dagen, men resultatene fra borkhull 2 viser at den mot dyppet går over i en kvartsgangbreskje med litt molybdänglans. Denne kvartsgangbreskjen er ikke påvist i gruben eller de øvrige borprofiler.

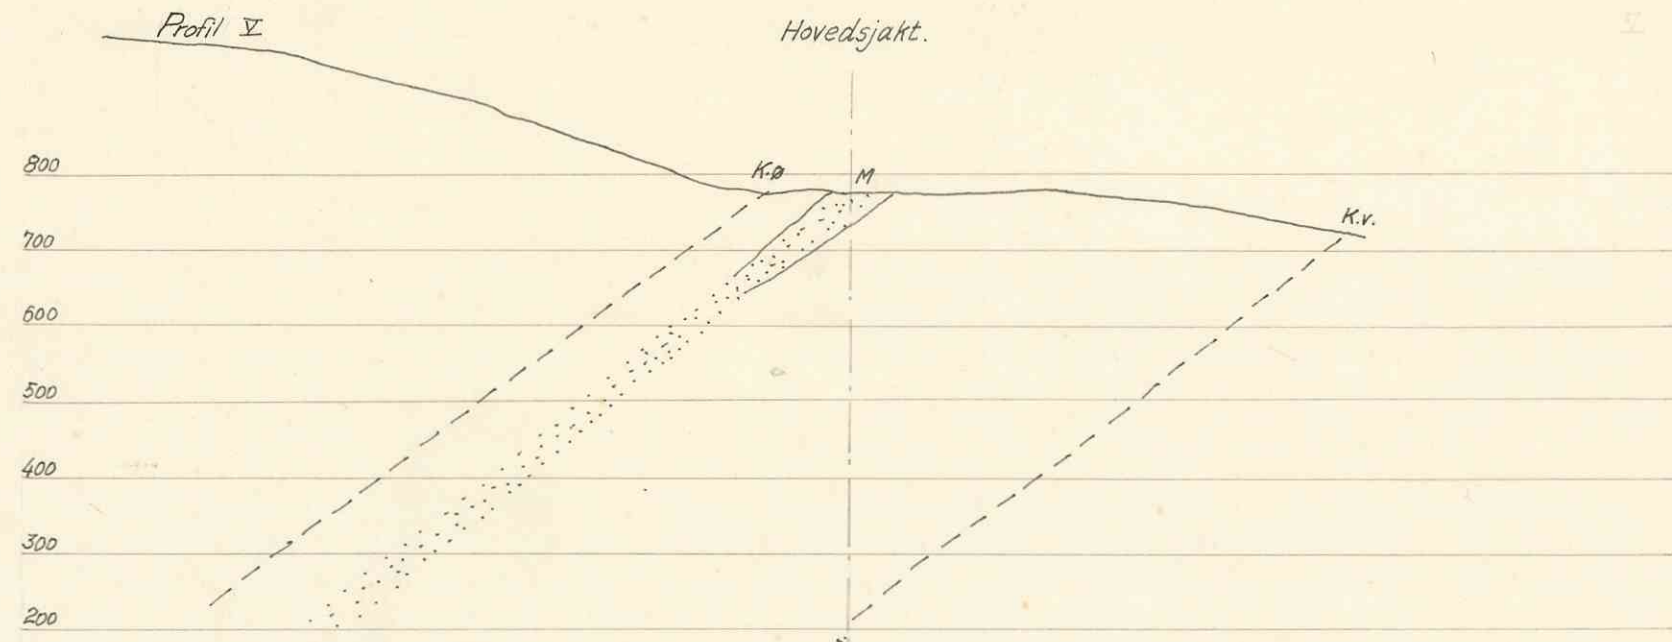
Profil V.  
Profilen følger Hovedsjakten. Malmsonen hadde rik impregnasjons malm med kvartsganger fra dagen til 300 etp. Impregnasjons malm med til dels rike malmstikk fortsetter mot dyppet, men der er ennå ikke utført så meget diamantboring at der kan gis uttalelse om verdien av denne malm.  
Kv. Risnagangen er en kvartsgang av liknende type som Bragaldgangen.  
Kø. er en liten kvartsgang som danner en fortsettelse av Kø. i profil II.

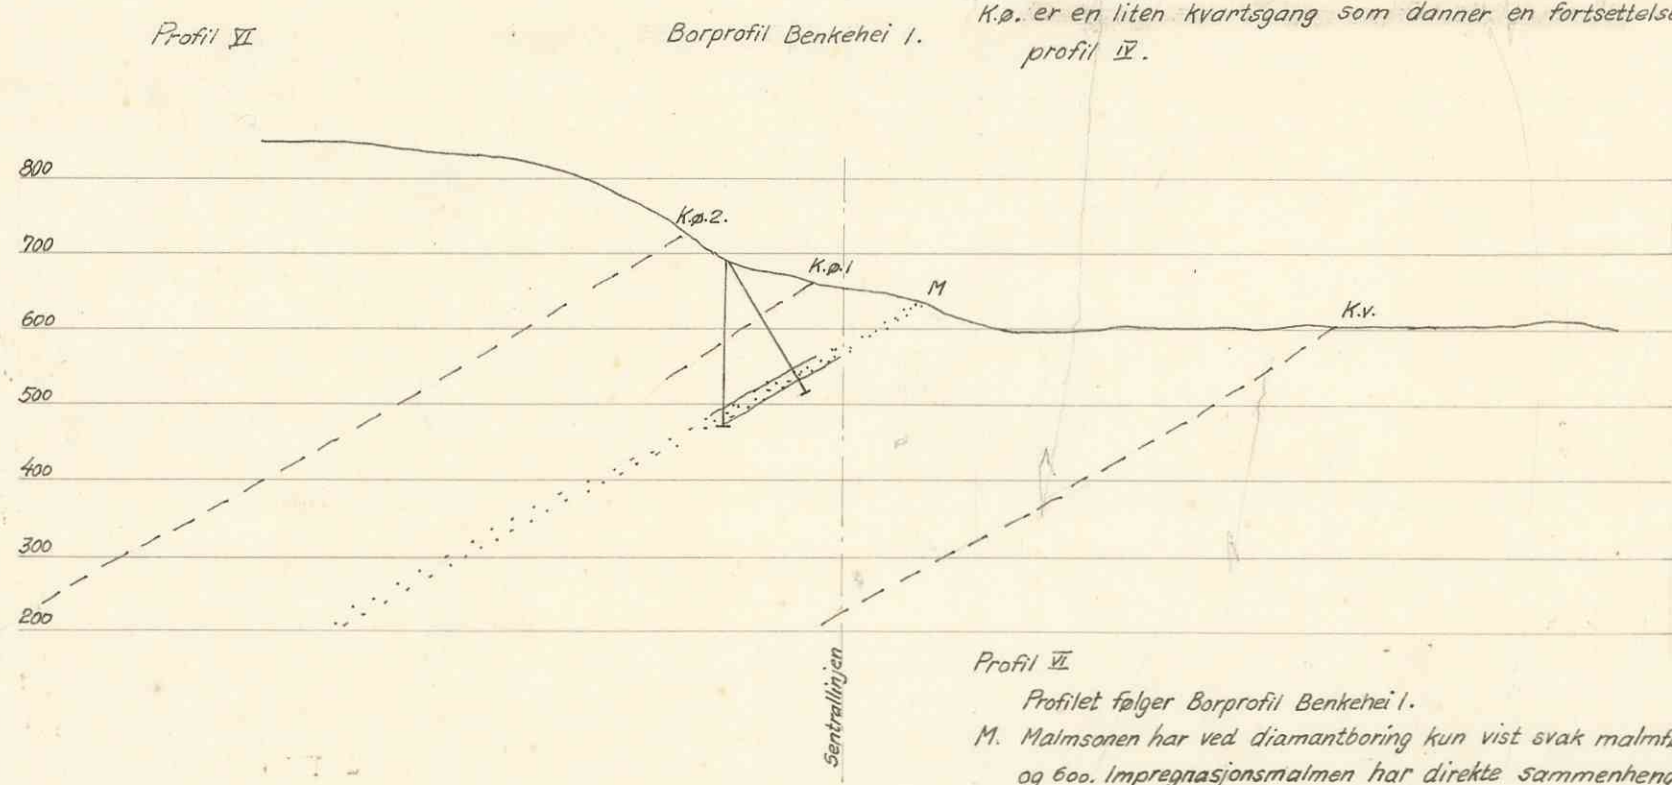
Profil VI.  
Profilen følger Borprofil Benkehei 1.  
M. Malmsonen har ved diamantboring kun vist svak malmføring mellom nivå 500 og 600. Impregnasjonsmalm har direkte sammenheng med Knaben II grubes malm som avgrenses i nordvestlig retning fra hovedsiden M.  
Kv. Risnagangen. Der henvises til beskrivelse profil V.  
Kø. Benkehei grubes gang. En kvartsgang har gitt god malm nær dagen, men diamantboring viser kun ubetydelig malmføring mellom nivå 500 og 600.  
Kø.2. er en ubetydelig kvartsgang.

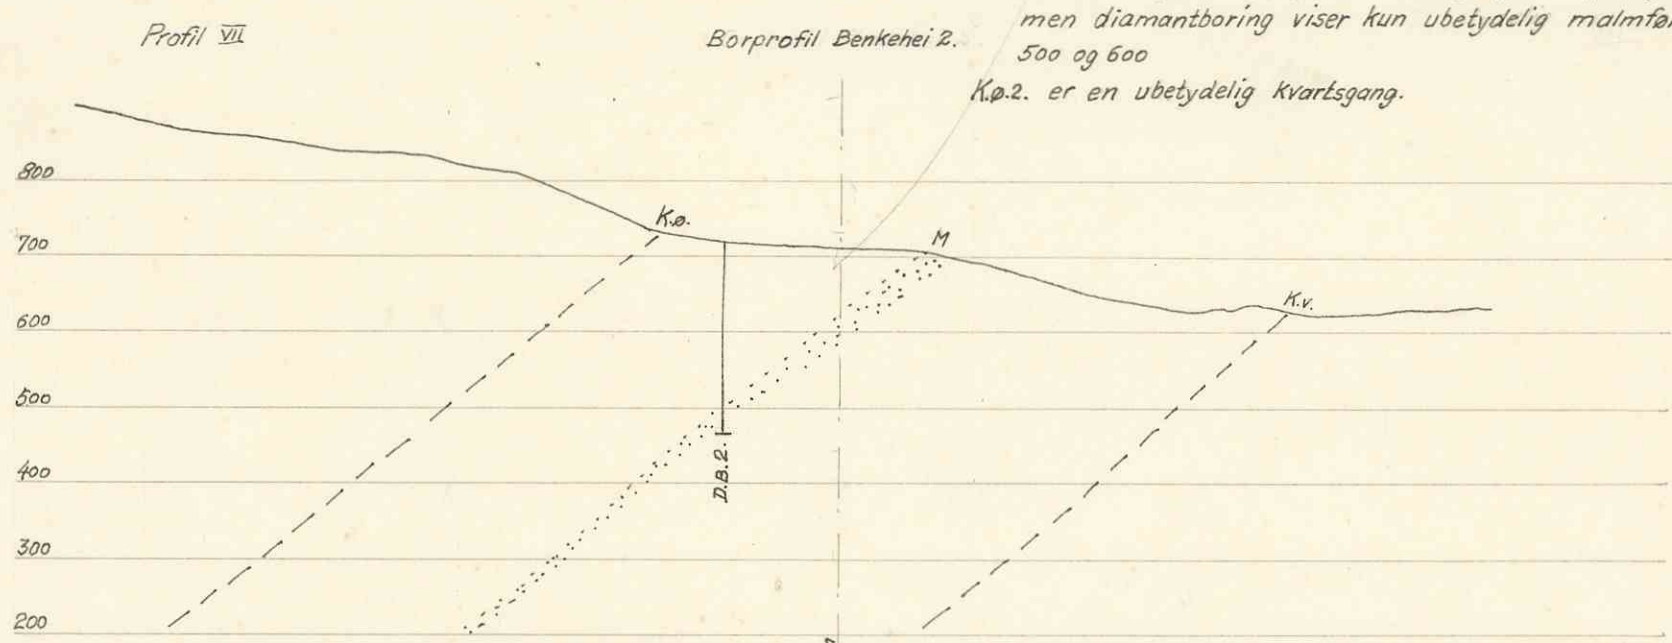
Profil VII.  
Profilen følger Borprofil Benkehei 2.  
M. Malmsonen i beskrivelse av profil V nevnte aplittlinse som antas å ligge i en foryning av malmsonen mot nordvest er i profil VII i dagen omgitt av malmrike kvartsganger, men i J.B.2 viste disse ganger kun ubetydelig malmføring på nivå 500.  
Kvartsgangen er påvist i området mot vest, men er i det overdekkede terrenget ikke funnet i selve profil.  
Kø. er en ubetydelig kvartsgang.

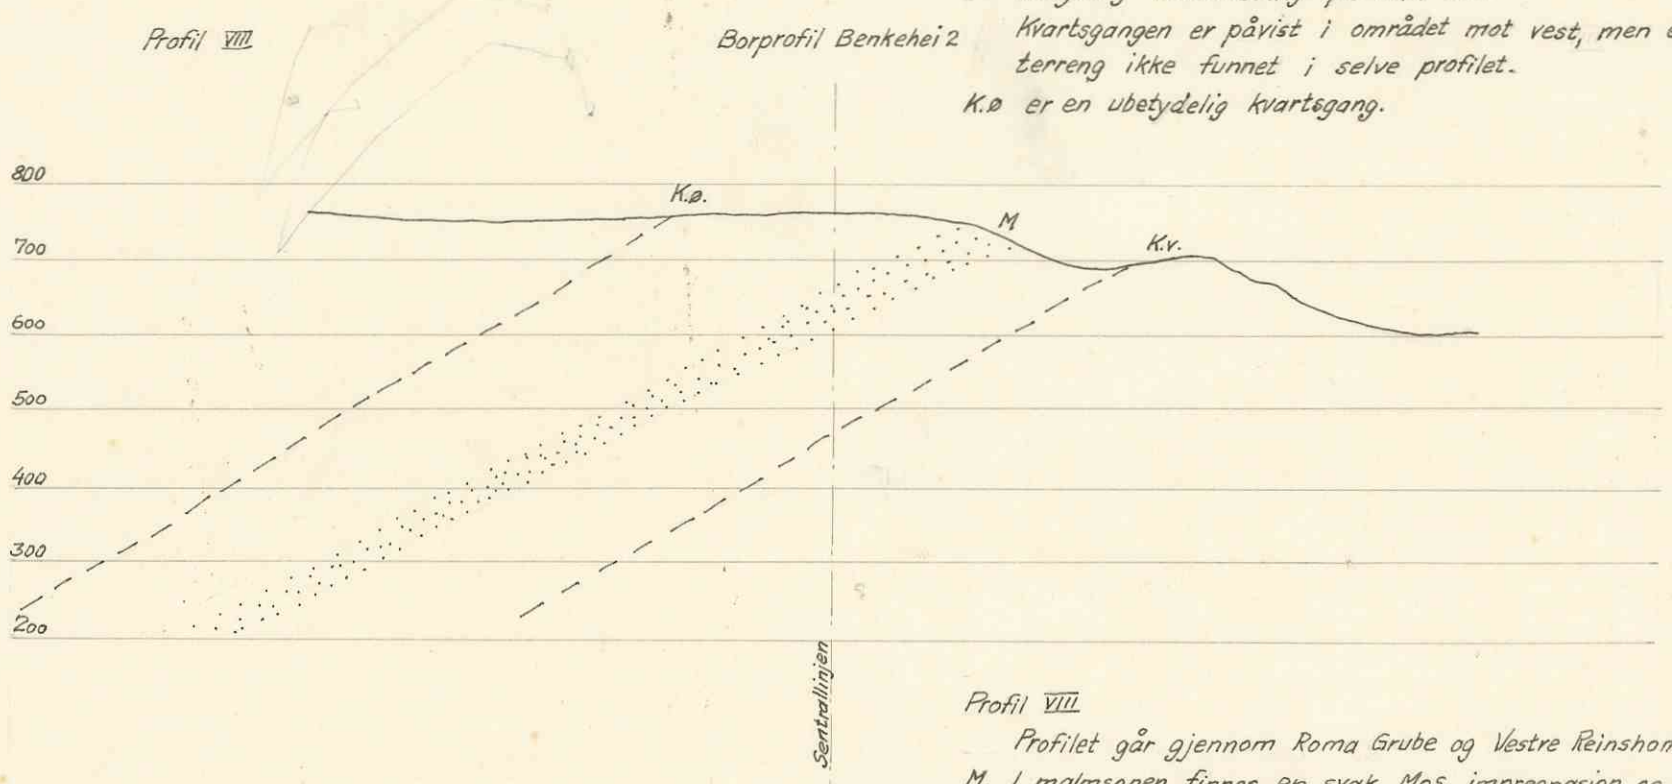
Profil VIII.  
Profilen går gjennom Roma Grube og Vestre Reinshommen.  
M. I malmsonen finnes en svak MoS<sub>2</sub> impregnasjon og kvartsganger med liten malmføring.  
Kv. Ved en aplittlinse i Vestre Reinshommen finnes rike kvartsganger, men diamantboring til omtrent 100 m dyp kan kun vise lite malm.  
Kø. Ved Roma Grube har en kvartsgang kun i enkelte småpartier.

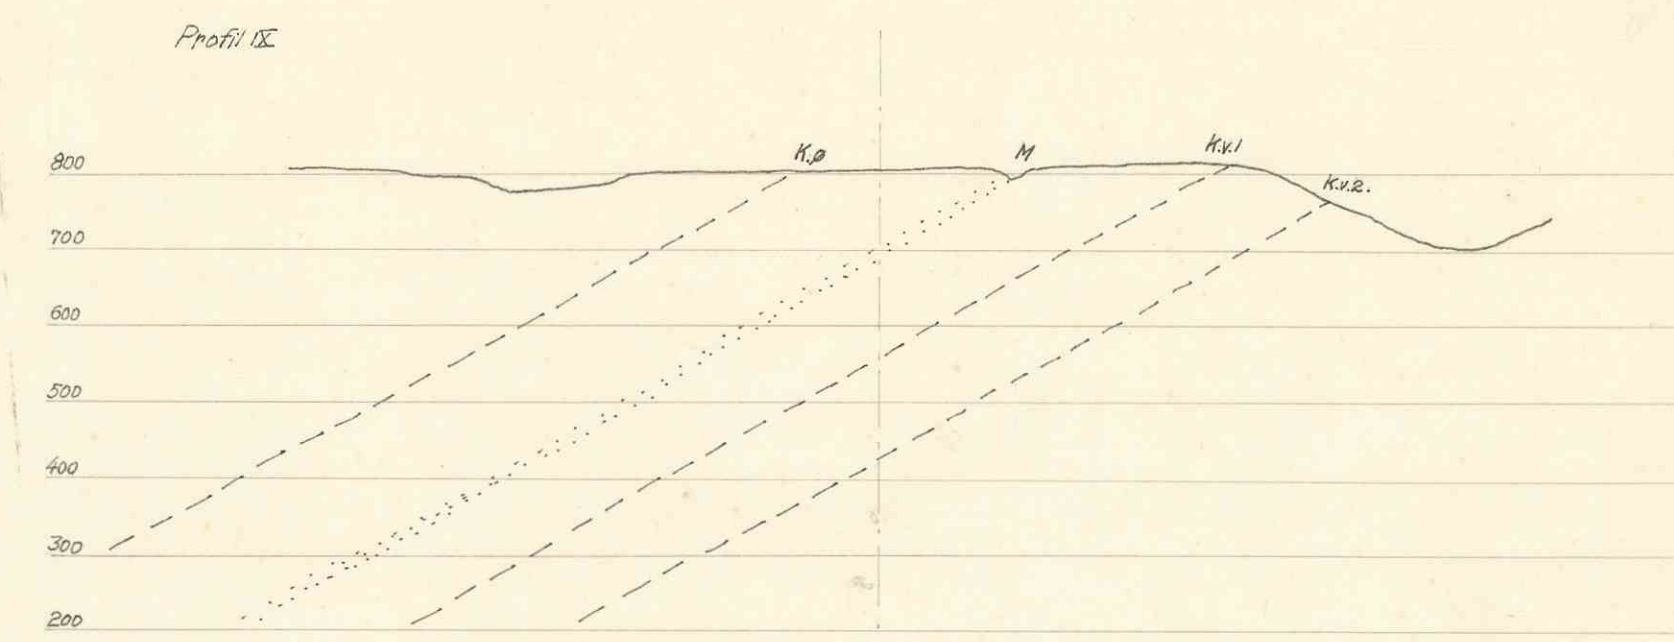
Profil IX.  
M. Malmsonen er påvist med litt MoS<sub>2</sub> impregnasjon nær bakken som renner ut av Bryhn Lake.  
Kv.1 Kvartsgangen med rike malmpartier ved Lille Knaben grube er undersøkt med grubedrift og diamantboring til nivå ca 750.  
Kvartsgangen har vist uregelmessig og oftest fattig malmføring, men der finnes småpartier ganske god malm.  
Kv.2 Kvartsgangen ved Jeld, Ørnehammen og Vestre Reinshommen vist syd for profil IX har vist rik, men meget ujevn malmføring til nivå ca 700.  
Kø. Kvartsgangen ved Bergetjerns vestsida har småpartier molybdänglans i smale ganger.

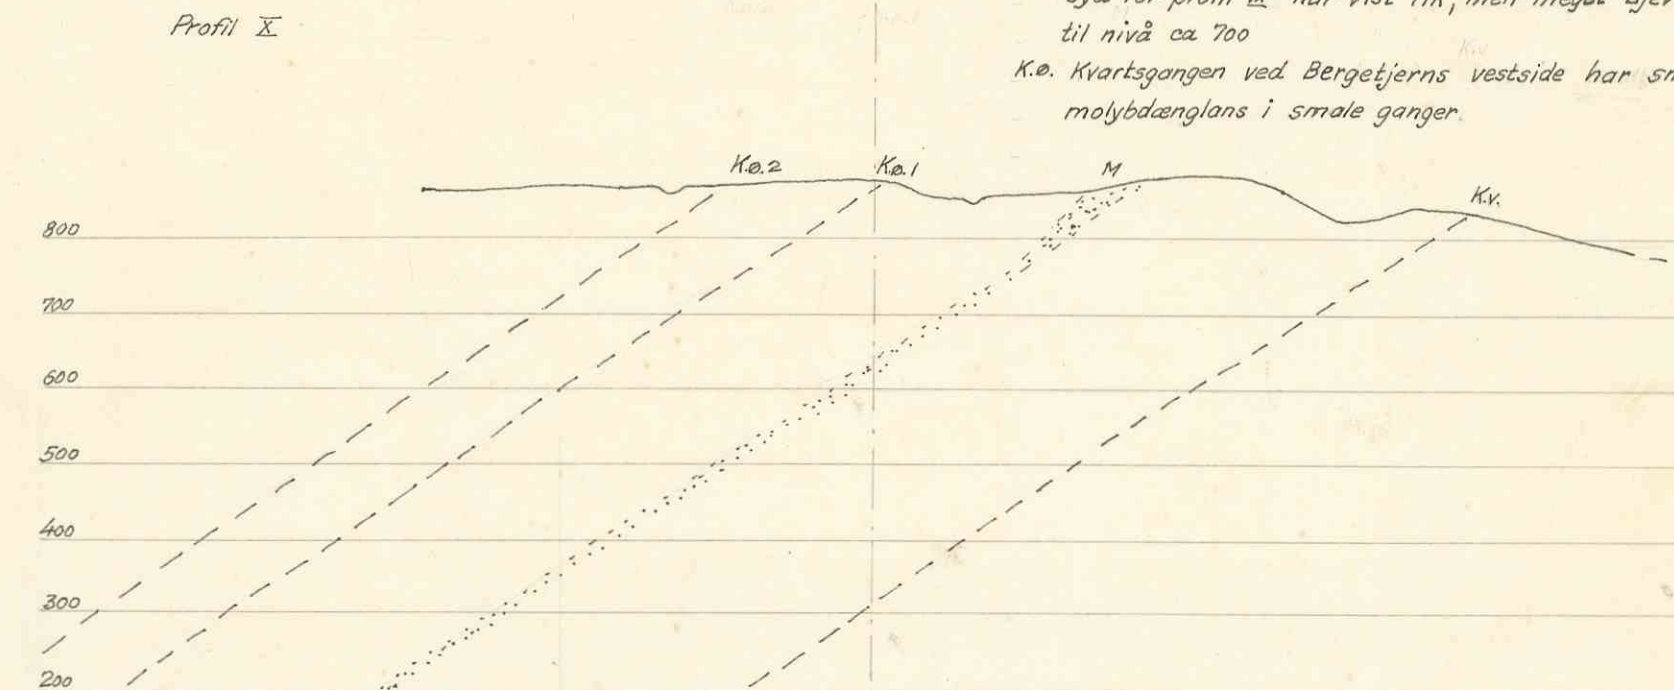
Profil X.  
M. Malmsonen viser til dels god impregnasjonsmalm ved utblikning av en aplittlinse. Impregnasjons-malmens bredde er ikke kjent.  
Mellom profil X og XI kan man ialtfall regne med 30-40 m relativt god malm.  
Kv. Sandtjerngangen er kvartsganger med til dels rik, men ujevn malmføring.  
Kø.1 Kvartsgang med litt molybdänglans. Gangen er ubetydelig, men må antas å være en fortsettelse av Knaben I grube gang.  
Kø.2 Kvartsgang som er en fortsettelse av gangen ved Bergetjern. har til dels rik men ujevn malmføring.

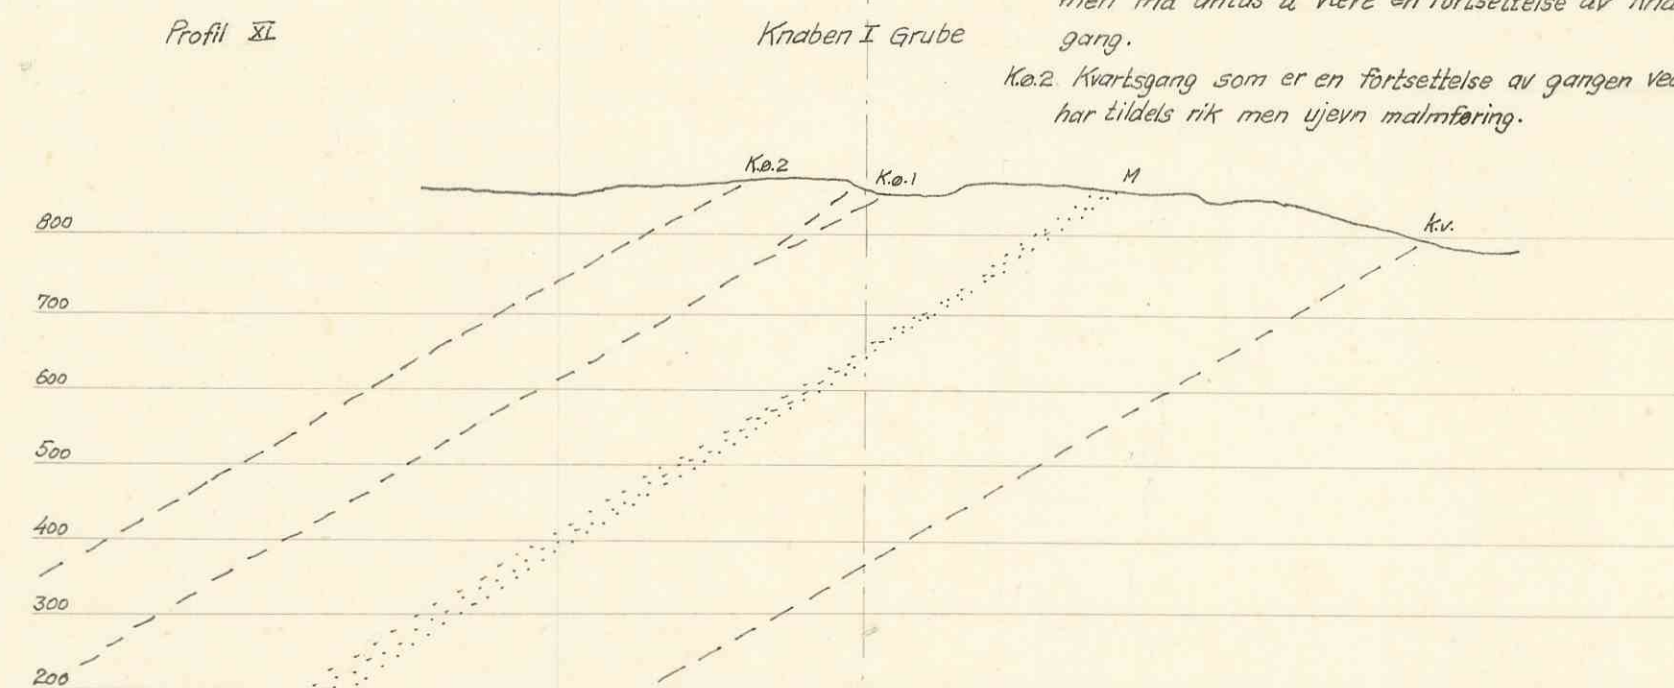
Profil XI.  
Profilen går gjennom Knaben I grube.  
M. Impregnasjonsmalm er ikke påvist i det delvis overdekkede terrenget, men da der nordover og sandtjern for profil finnes til dels god impregnasjonsmalm. Antas jeg at impregnasjonsmalm også blir påvist i profil XI hvis der foretas overdrøvelsarbeider.  
Kv. Sandtjerngangen av samme type som i profil X.  
Kø.1 Knaben I grube. Kvartsgangen var usædvanlig molybdänglansrik, men malmføringen opphørte i ca 20 m dyp.  
Kø.2 Kvartsgangen i forlengelse av Bergetjerngangen og av liknende type.
