Søknad om driftskonsesjon

Plan for uttak og gjenntfylling av Brannlia Steinbrudd

Sammendrag:

Steinbruddet i Brannlia, Malvik kommune skal utvides ved å gå ca. 60m innover og en pallhøyde nedover, som vil gi 1,1 mill. m³ utvinnbar stein. Uttaket foregår hovedsakelig på ei smal åre av bergarten Rhyolitt, som er egnet som byggeråstoff for flere formål. Det er laget en plan for sikring og istandsetting av øvre deler av den 57m høye bruddveggen og foreslått en plan for gjenntfylling av brudd. Etterbruk etter gjenntfylling kan være dyrka mark eller skogbruk.

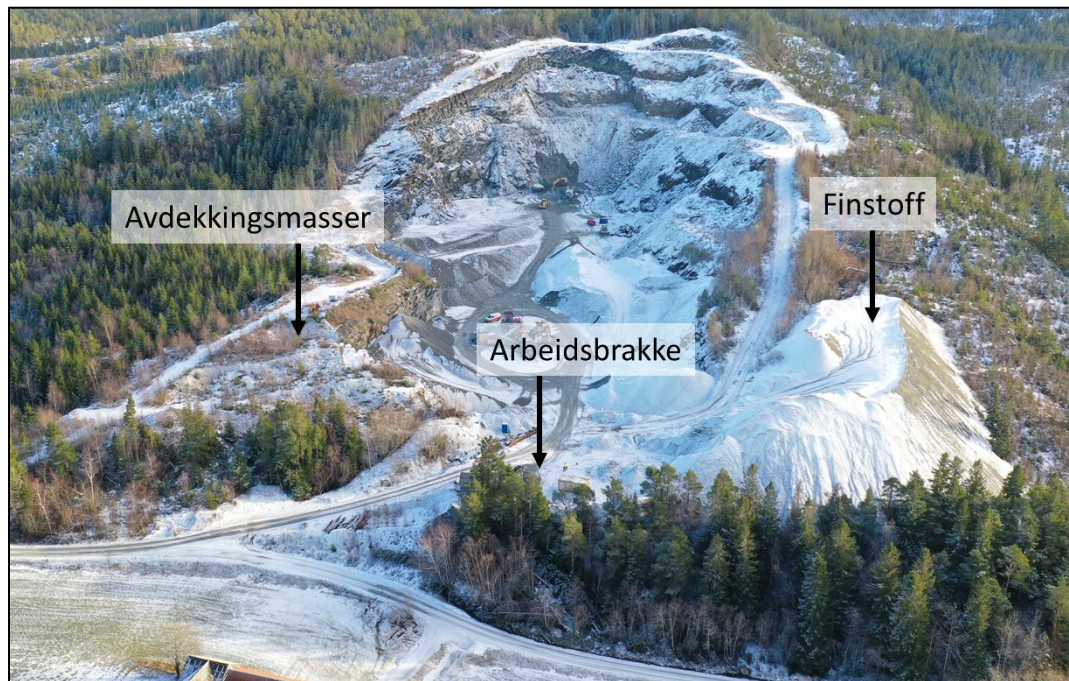
Figur 6 Dronebilde 19.02.2020 som viser hva som må ryddes ved avslutning

Haugen med finstoff i nordvest doseres inn i brudd evt. blandes jord og nyttes til istandsetting. Mengden som skal doseres/flyttes er beregnet til **17 800m³**.

Haugen med jordmasser/avdekkingsmasser i øst nyttes til istandsettingen.

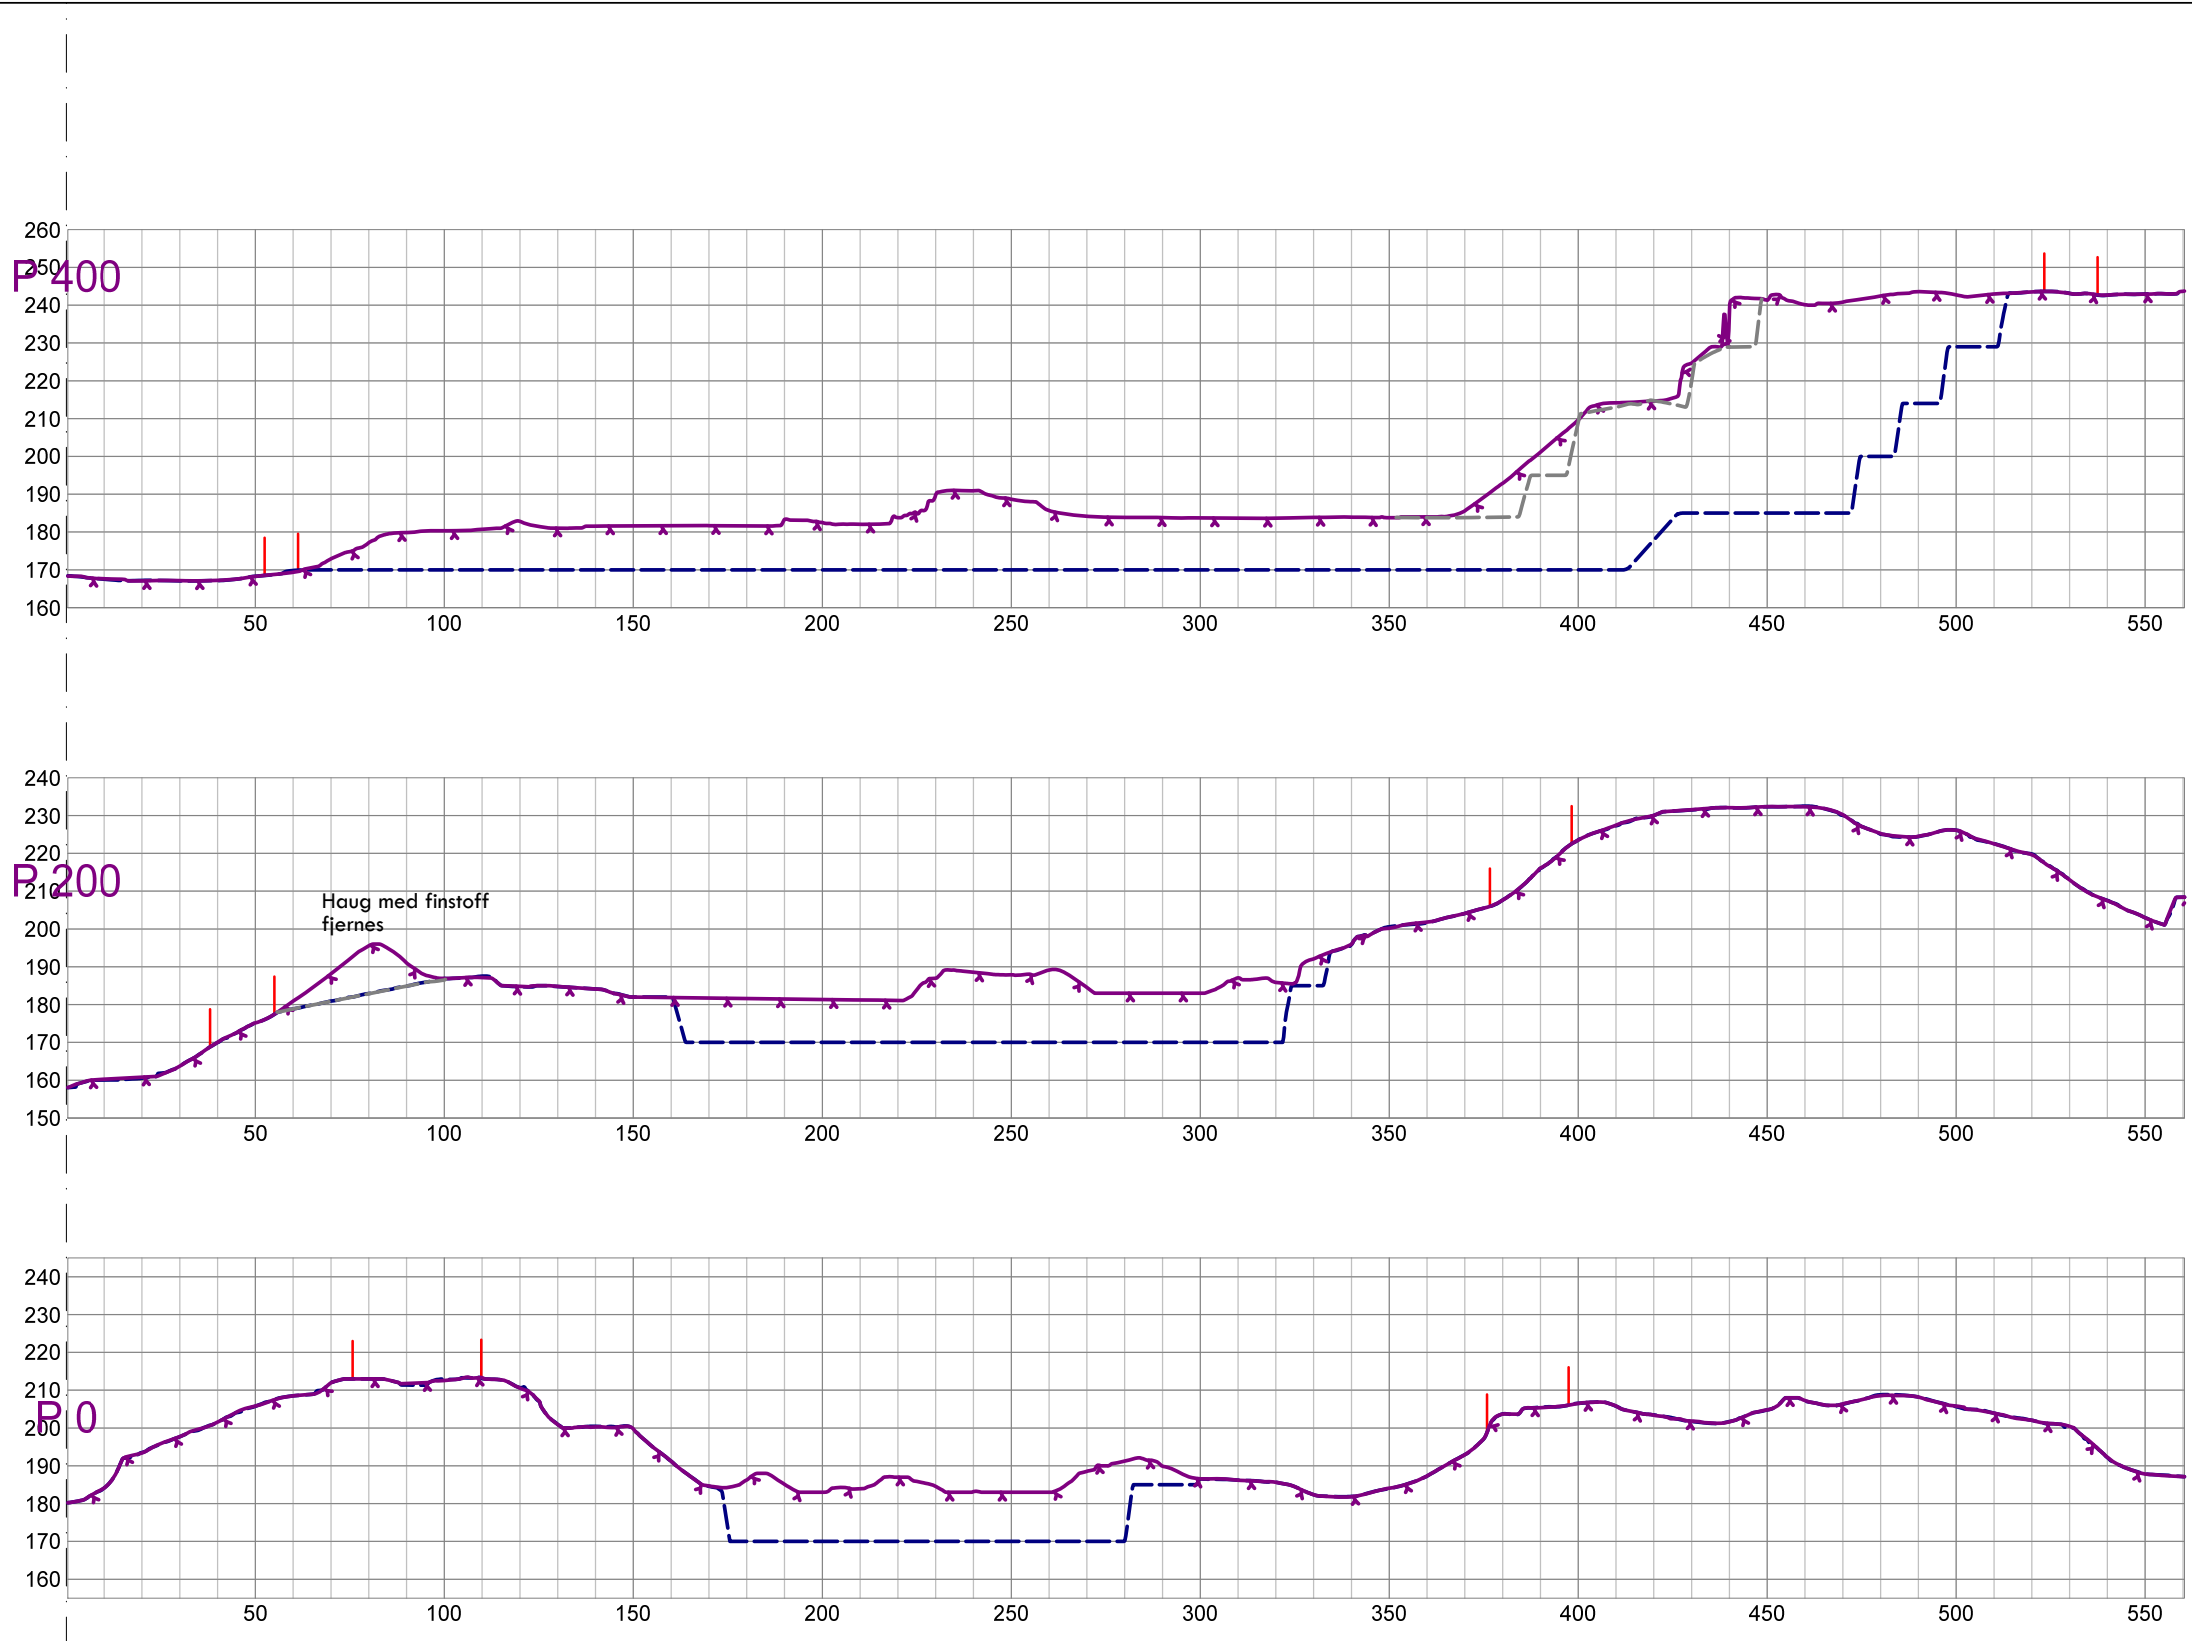
Driftsplan steinbrudd og massedeponi Brannlia, Malvik kommune			
Dato 31.07.2020	Konstr. tegnet	Godkjent	Målestokk 1:2000
Tverrsnitt steinuttak			Erstatning for:
			Erstattet av: Snitt01
Henvising:		Beregning:
