| Tittel<br><b>Sand- og grusressurser i Ørsjødalen, Verran kommune, Nord-Trøndelag fylke 1976</b> | | | | |

**NGU rapport nr. 1560/1**

**Sand- og grusressurser i Ørsjødalen  
Verran kommune, Nord-Trøndelag fylke**

**1976**

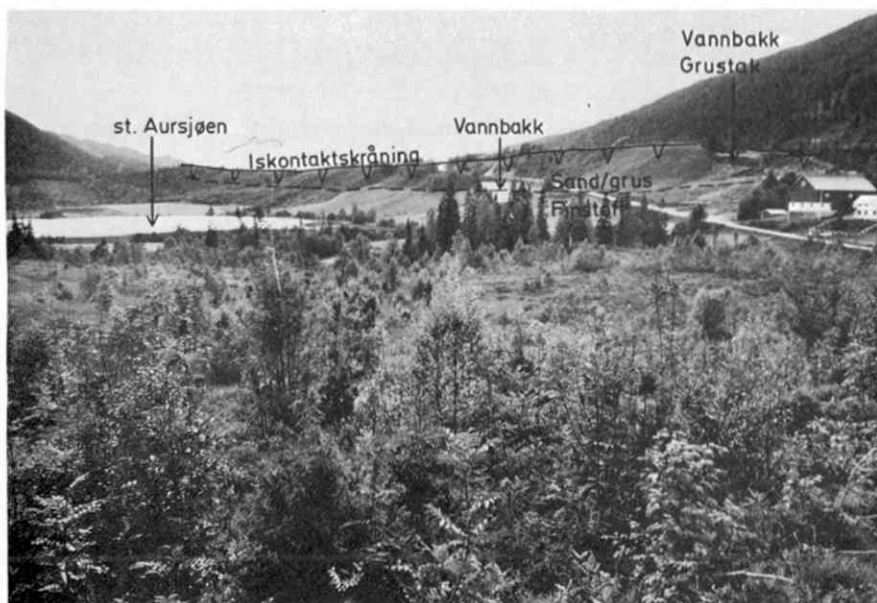
Fig. 1

Brattskrenten som avgrenser Ørsjødalsavsetningen i NØ. Bildet er tatt mot SV i dalens retning.

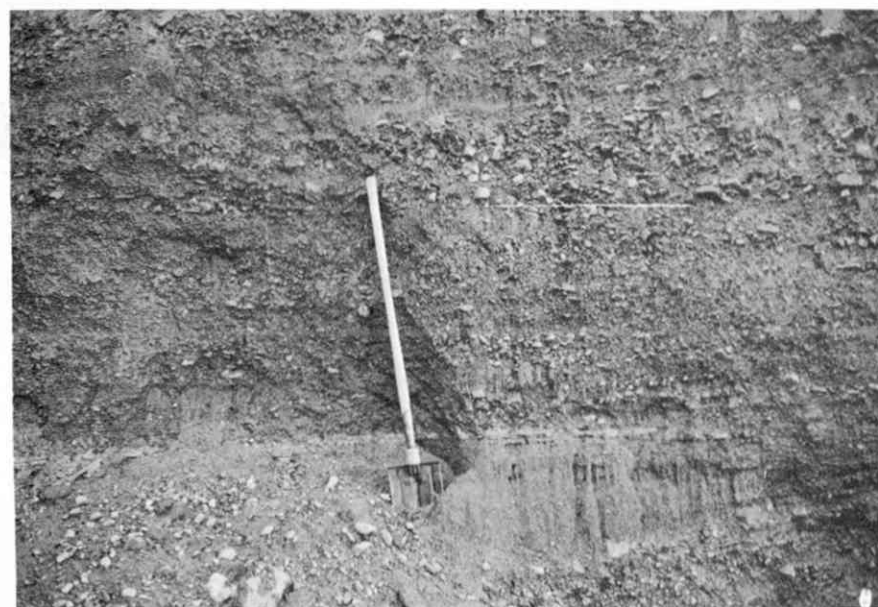
Fig. 3

Nærbilde av lagene i Vannbakk grustak. Materialet som dominerer er sandig grus. Tynne finsand-/siltlag sees rett over spaden.

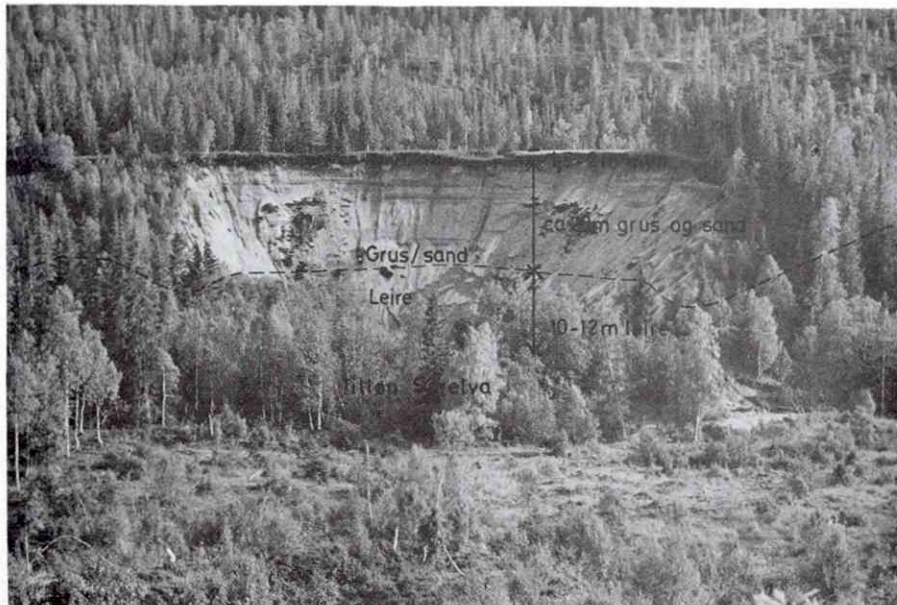
Fig. 4

Erosjonsskråning langs et av tilløpene til Sørrelva helt SV i avsetningen. Bildet er tatt fra veien mot syd. Sandig grus/grusig sand overlager leire.

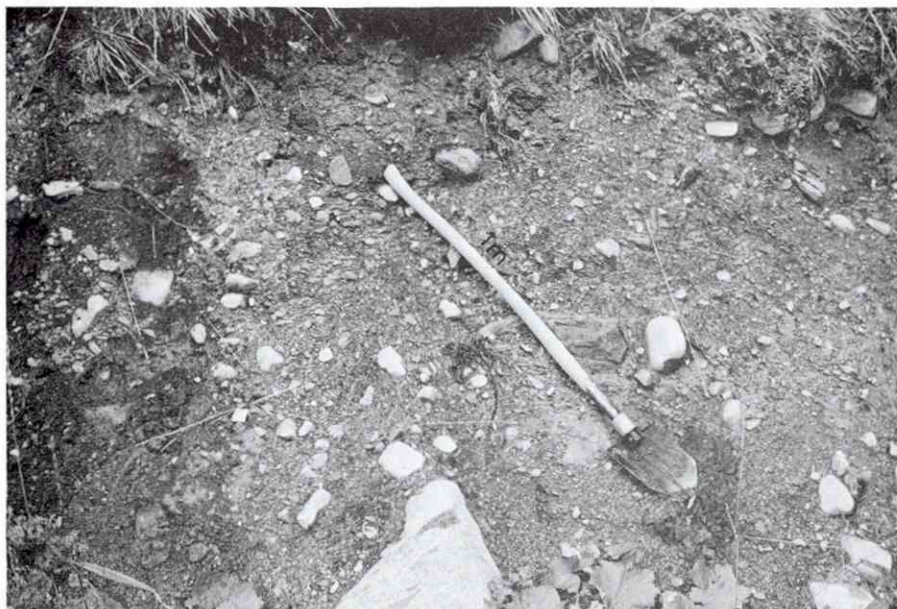
Fig. 5

Morenemateriale ved Brubakk (prøve P4). Meget hardpakket materiale.
