| Tittel<br>Råstoffundersøkelser i Nord-Norge.<br>Undersøkelse av Sand-, grusforekomster og fast fjell, Lofoten 1973 | | | | |

Råstoffundersøkelse i Nord-Norge

Sand-, grusforekomster og fast fjell

1973

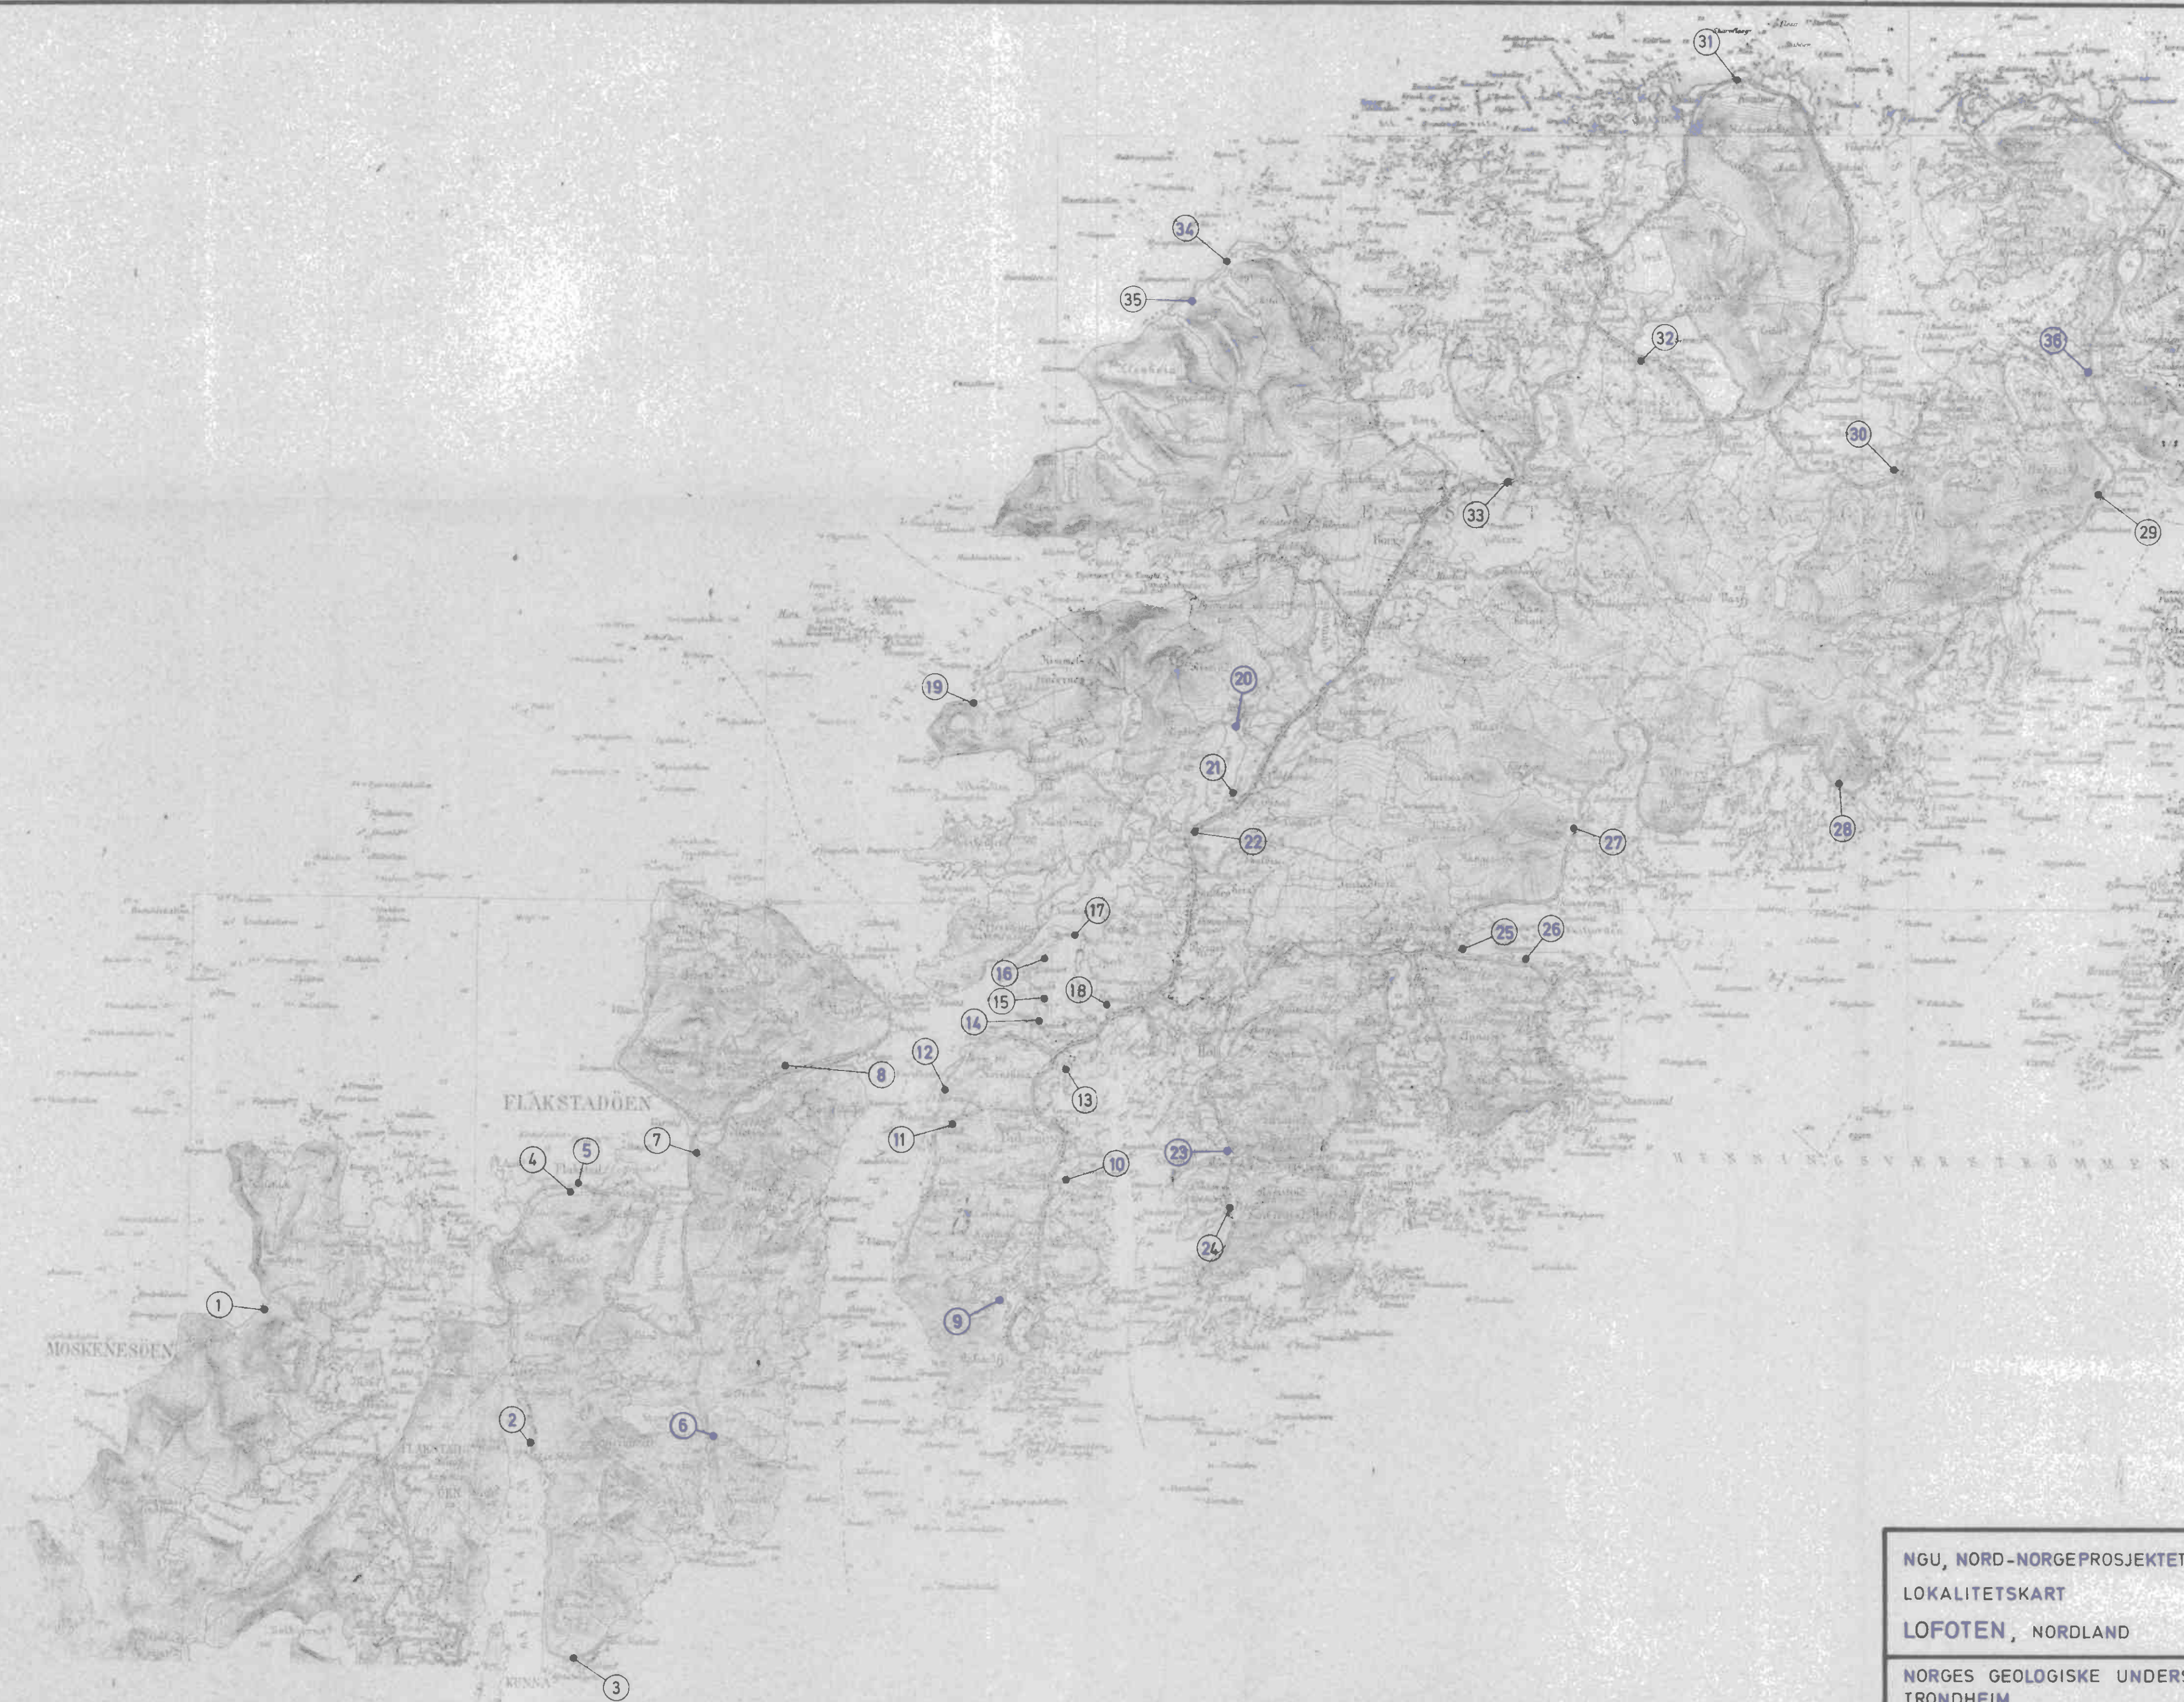
| | 1164/2A-03 | | | | |

| NGU, NORD-NORGEPROSJEKTET<br>LOKALITETSKART<br>LOFOTEN, NORDLAND<br>NORGES GEOLOGISKE UNDERSØKELSE<br>TRONDHEIM | MÅLSTOKK | MÅLT | P.R.N. | AUG | 1973 |

Beskrivelse av lokalitetene begynner i vest og går østover på øyene. Koordinatene er tatt fra kart i målestokk 1:50 000. Plansje 1164/2A - 03 og 04.
